**Tähän dokumenttiin on koottu tehtyt ja suunnitellut muutokset, sekä kaikki relevantit kuvat peruskorjauksesta.**

Tämän dokumentin tarkoitus on antaa ostajille hyvä käsitys talon kunnosta ja tehdyistä korjauksista, antaa näkyvään tulevien vuosikymmenien korjaustarpeisiin ja auttaa ymmärtämään vanhaa taloa. Sillä on 150-200 vuotta historiaa tällä kivijalalla, ja hyvin pidettynä vielä toinen mokoma edessä.

2025

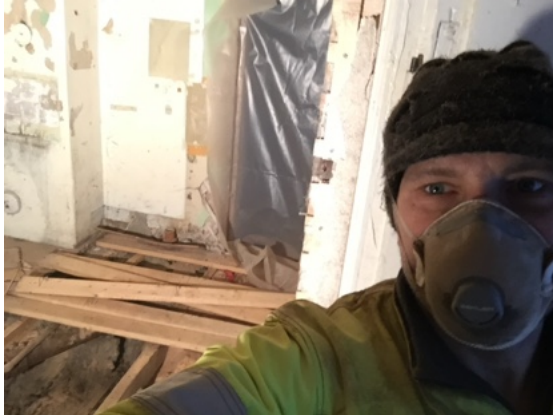
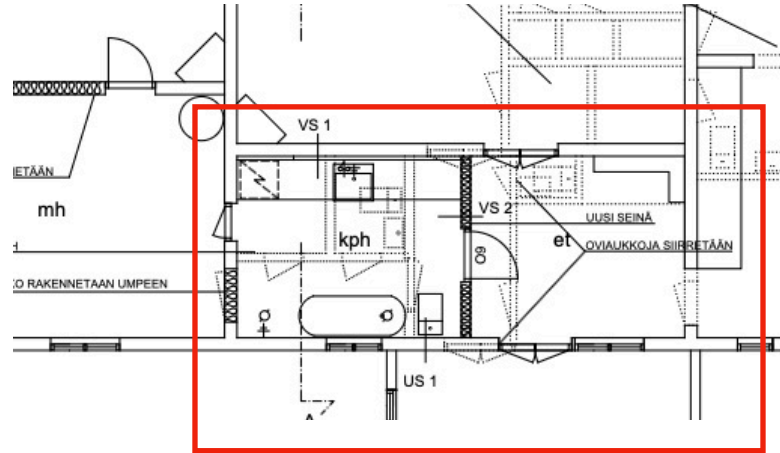
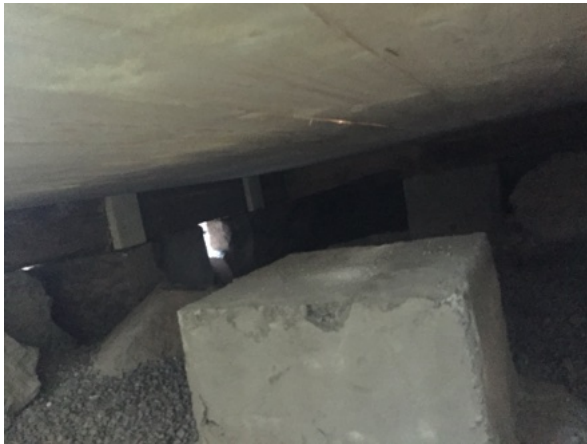
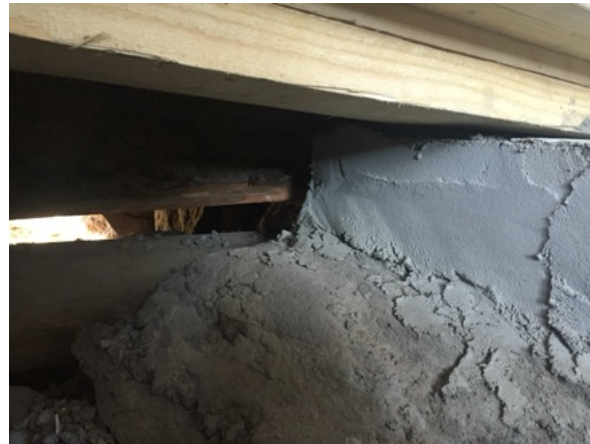
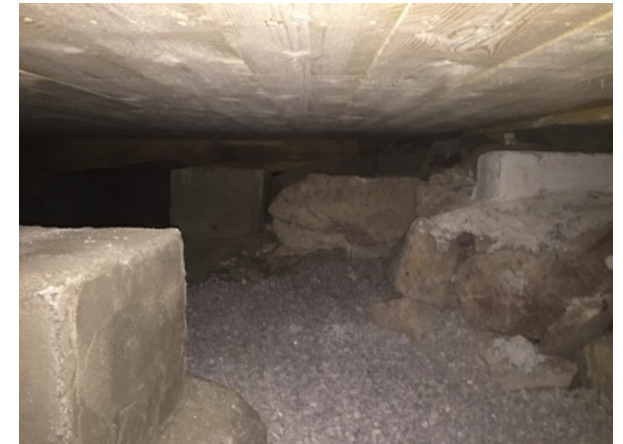
Remontin alkaessa pahimmat vauriot löytyivät nykyisen ison kylpyhuoneen ja eteisen alta - kaikki juoksuhirret olivat lahonsyömiä ja alapohja oli osin romahtanut eteisen alta. Kaikki purettiin pois ja tilalle rakennettiin uusi lattia. Kph remontin yhteydessä siirrettiin sekä salin ovia että ulko-ovia.

Kylpyhuoneen alle valettiin tuhdit perustukset, jotka samalla tukivat myös salin/kph seinän alla olevaa juoksua.

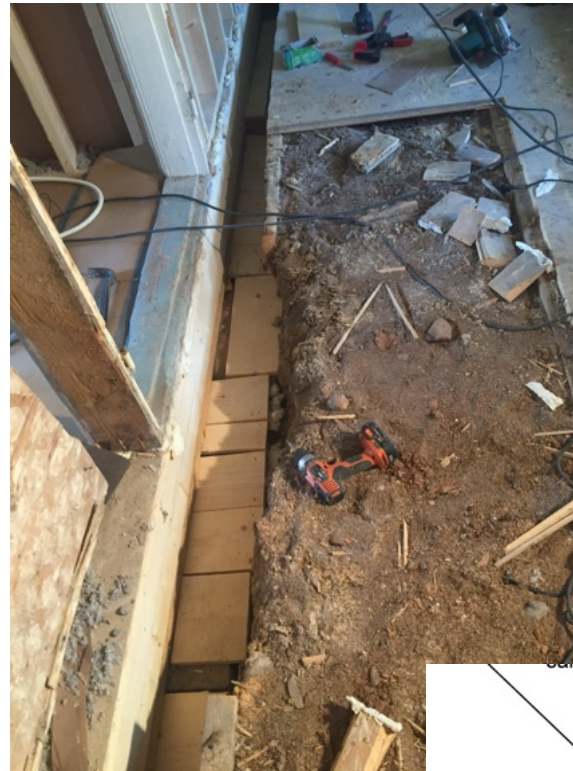
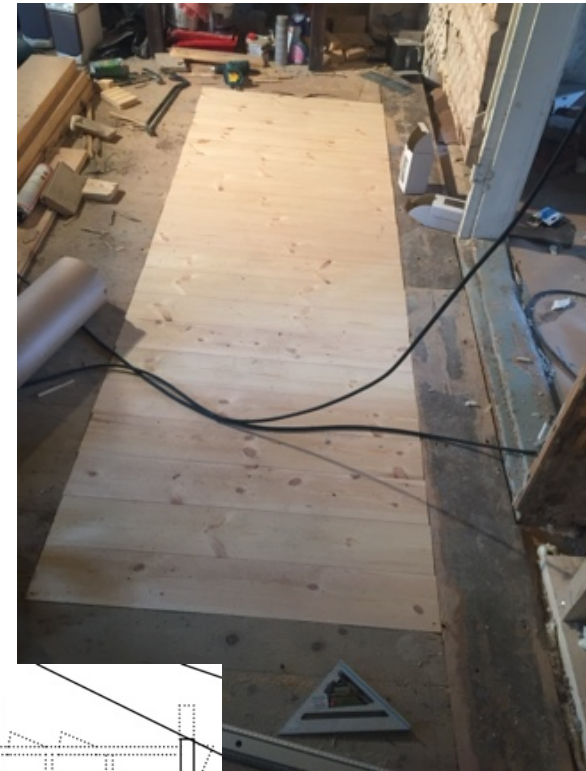
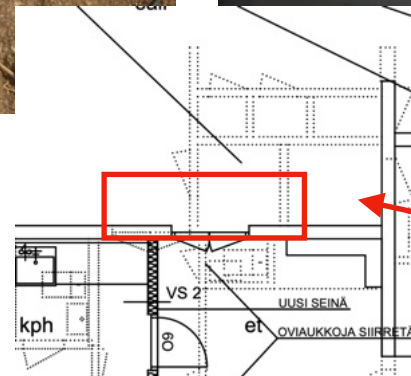
Eteisessä kosteusvauriot olivat laajimmat ja koko juoksu jouduttiin vaihtamaan. Kosteus oli vaurioittanut myös olohuoneen puoleista lattiaa, josta kuitenkin uusittiin vain pala.

Luultavasti vanhan alapohjan eristeet olivat vuosikymmenten aikana kostuneet, josta jostuu varmasti havaitut vanhan, olohuoneen puoleisen alapohjan pohjalaudojen lahovauriot.

Kosteusvaurion alkuperäinen syy olivat todennäköisesti vanhat vuotaneet putket (valurautaiset).

Tässä kohtaa oli alapohjan pohjalaudoissa pehmeää

Vanhan ja uuden alapohjan välille tehtiin improvisoitu laudanpätkestä tehty silta, tila vuorattiin paperilla ja täytettiin selluvillalla.

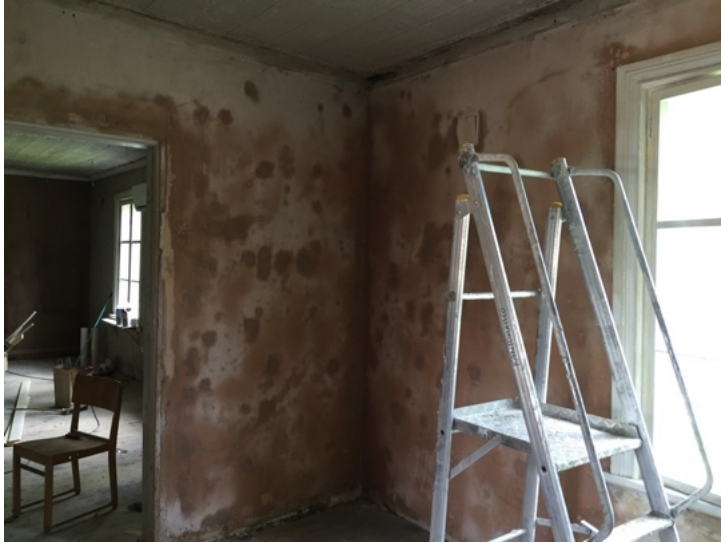
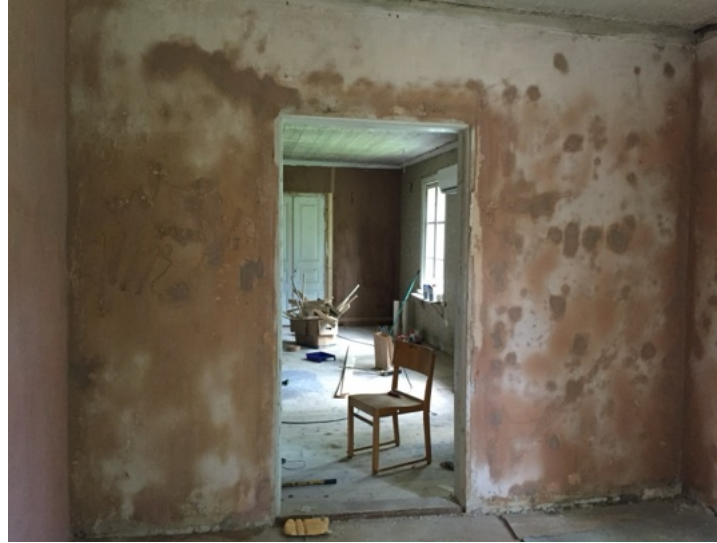
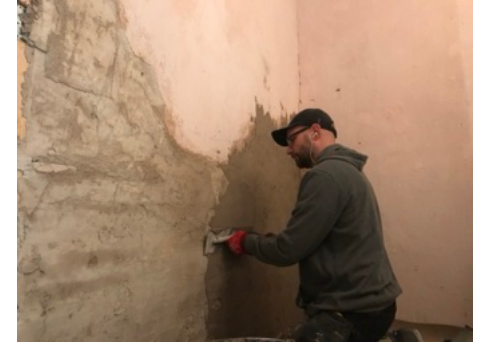
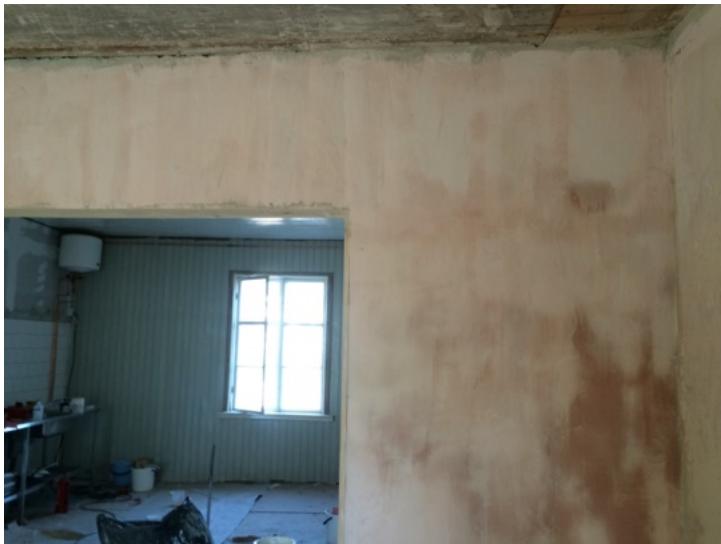
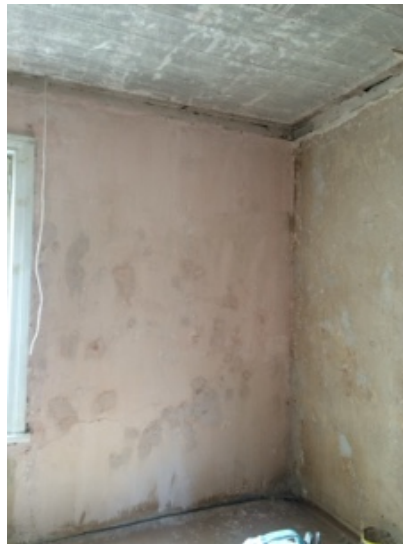
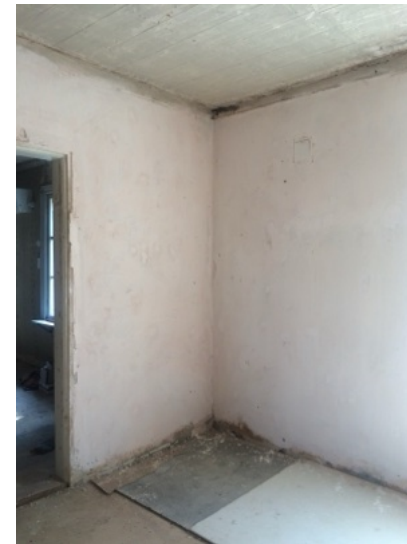
Sävyä haettiin taas, mutta tässä näkyy kuivumista. Kengittäessä vuotta myöhemmin rapkaus kärsi vaurioita, joita joudittiin paikkaamaan ja maalaamaan taas uudelleen.

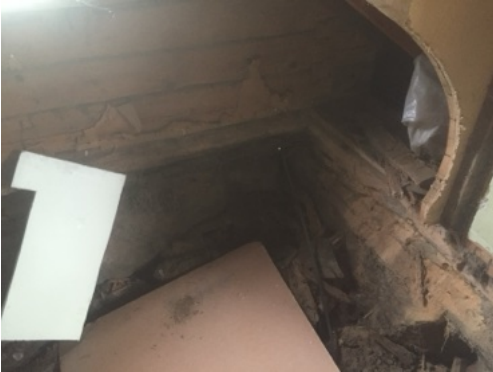
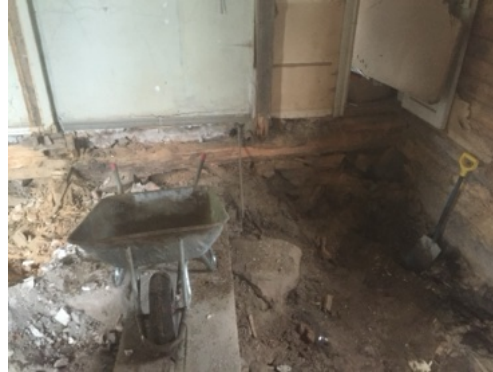
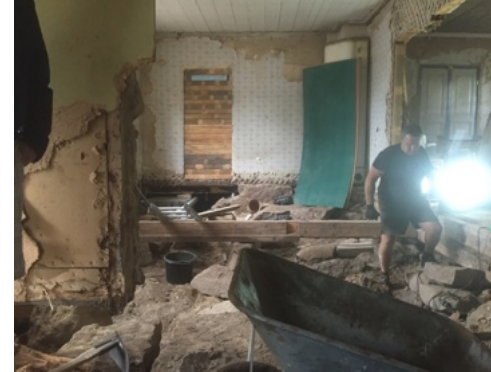
Vanhalla puolella oli riittämätön rossipohjan korkeus, joka kaivettiin ryömintäsyvyiseksi. Täälläkin vanhat vuotavat putket olivat vuosikymmenien aikana aiheuttaneet lahovauriot.

Takakulmassa portaiden alla noussut maanpinta oli lahottanut alimman hirsikerran nurkasta.

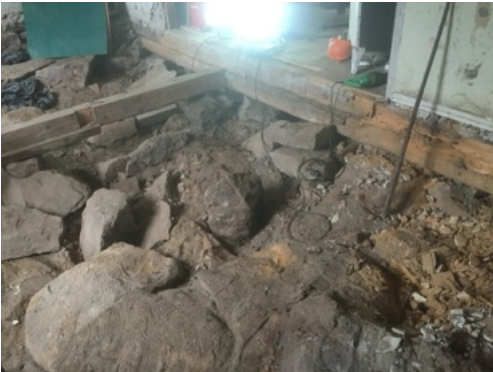
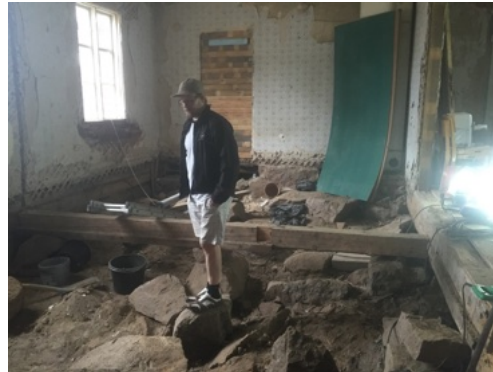
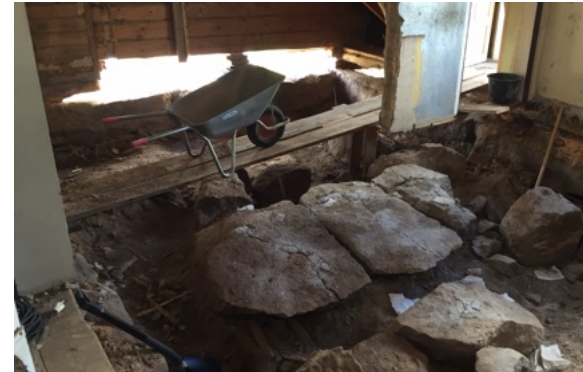
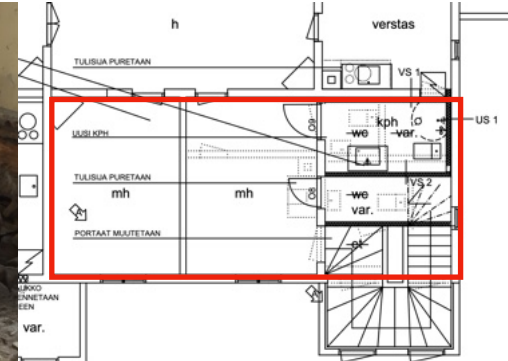
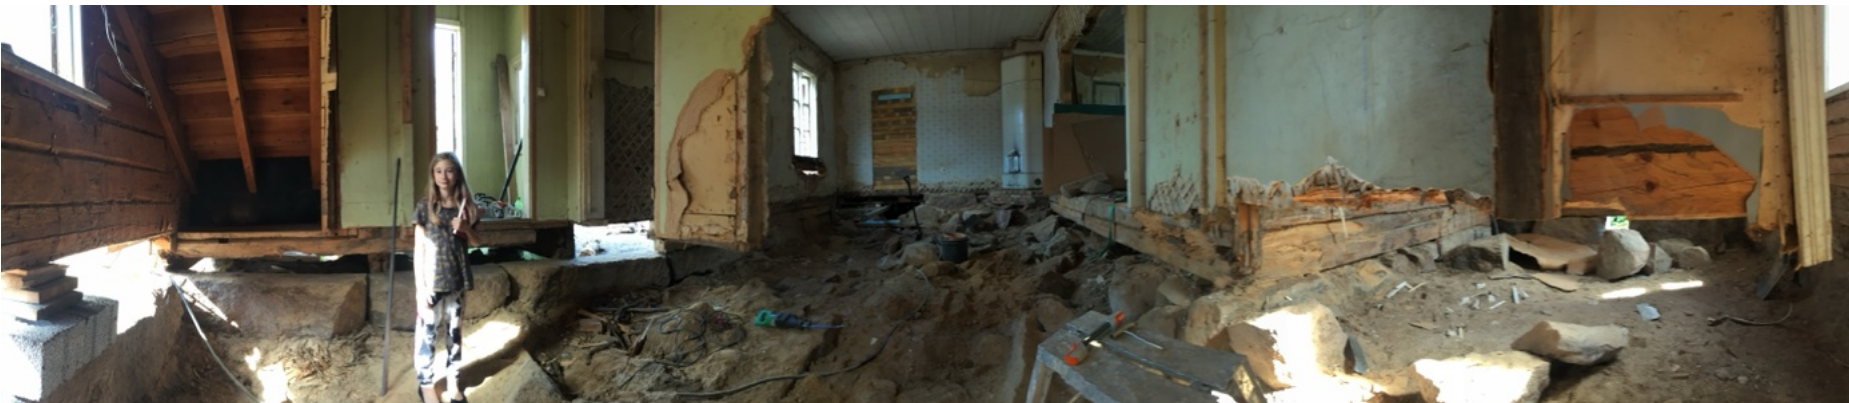
Totuuden nimissä tämä on kaikista korjaustoimenpiteistä se, joka vähän jäi kaduttamaan; ettei tässä käytetty oikeaa hirttä ja pyydämme sitä anteeksi tulevilta sukupolvilta.

Rakenteena se on kuitenkin yhtäkestävä kuin hirsi ja seinä ei ole näyttänyt mitään painumisen merkkejä 9 vuoden

Nurkan kengitys tehtiin metritavaralla kuvien mukaisesti. Kennot on täytetty selluvillalla ja paperoitu.

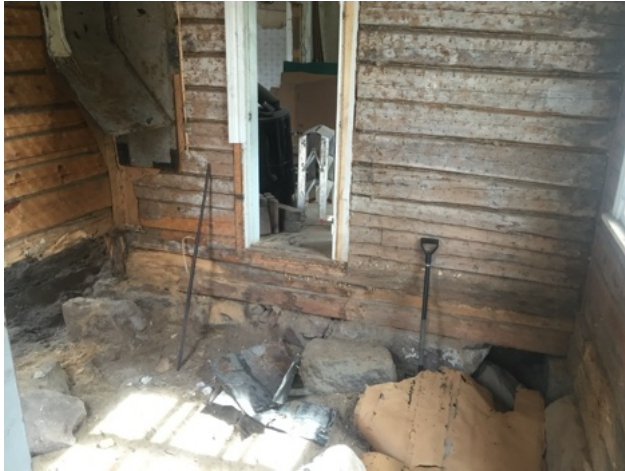
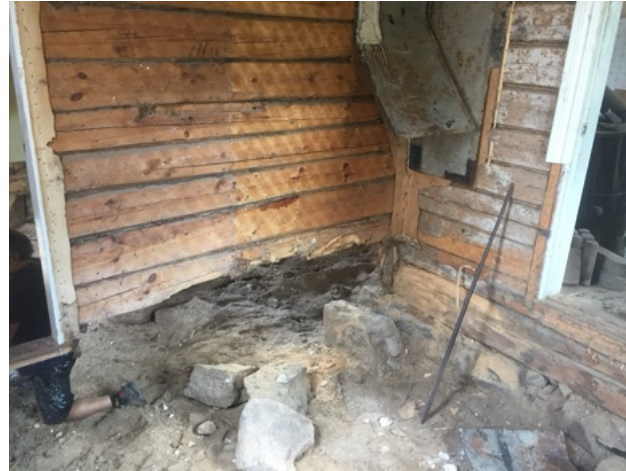
Kaikkialle, minne johtivat vanhat alapohjassa kulkeneet vesiputket (varmasti edellisen alapohjaremontin jäljiltä 1918) oli pahoja lahovaurioita, varmasti vuosikymmenien ajalta.

Samalla kun lattiaa uusittiin, rossipohjaa syvennettiin, verstaan kohdalta vähiten.

Alapohja on kaikkialta toteuttu samalla tavalla (valitettavasti vain yksi kuva löytyi), eli juoksujen alla on lautapohja, kotelot on vuorattu paperilla ja eristeenä käytetty puhallusselluvillaa). Alapohjan ahtauden takia vanhalla puolella on käytetty paperia tuulensuojalevyjen sijaan alapuolella.

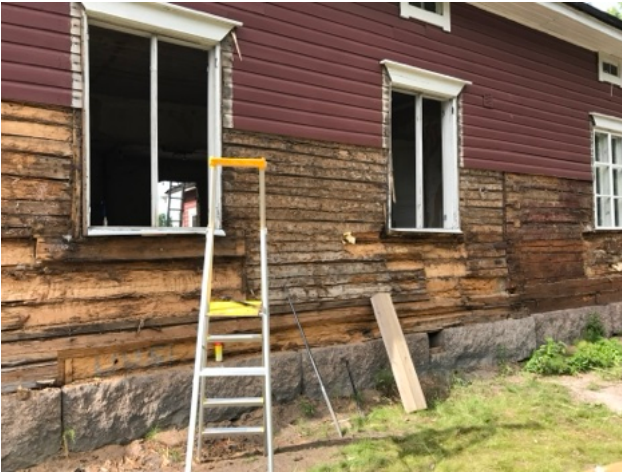
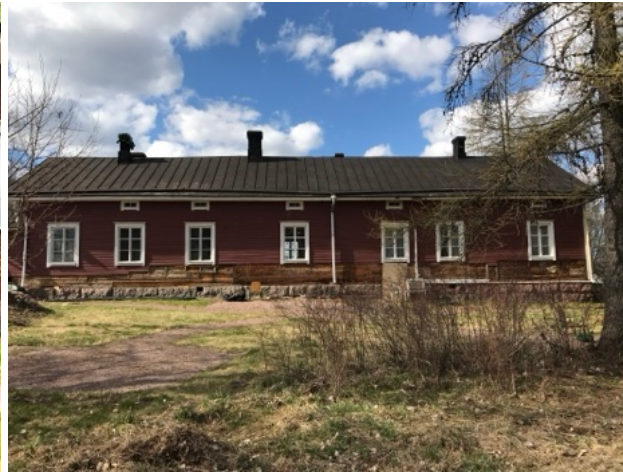
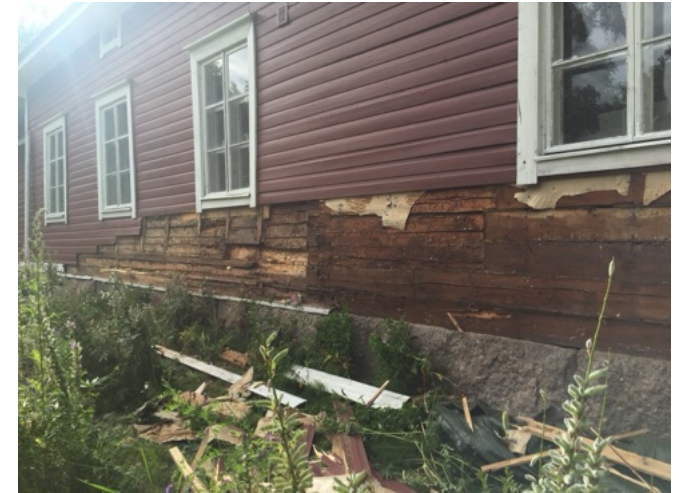
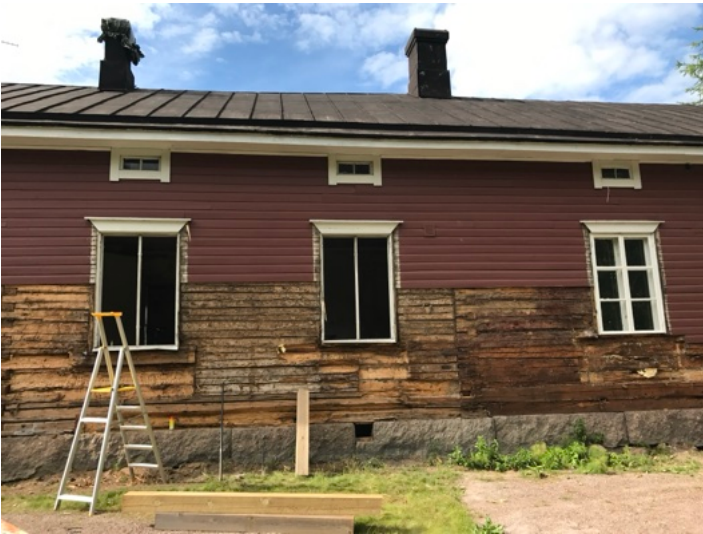
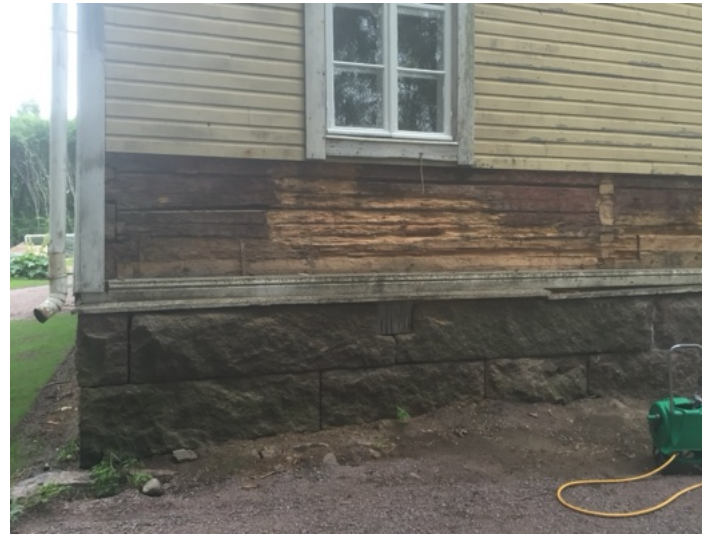
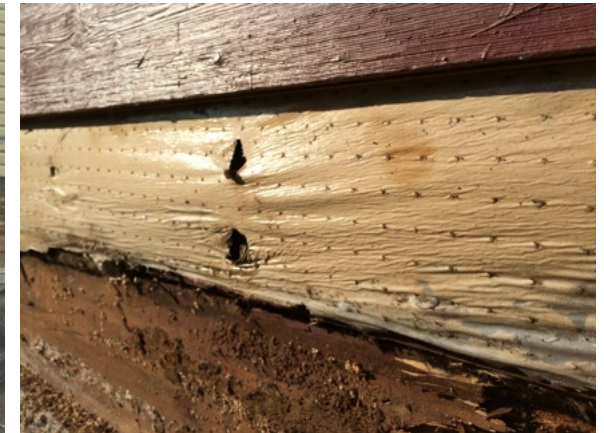
Osa hirsien vauriosta oli 100 vuotta vanhoja. Pahiten oli kärsinyt rikkinäisen rännin ja muovikankaan ansiosta takapihan puoli, josta päätettiin uusia 2 hirsikertaa.
