**Tähän dokumenttiin on koottu tehtyt ja suunnitellut muutokset, sekä kaikki relevantit kuvat peruskorjauksesta.**

Tämän dokumentin tarkoitus on antaa ostajille hyvä käsitys talon kunnosta ja tehdyistä korjauksista, antaa näkyvään tulevien vuosikymmenien korjaustarpeisiin ja auttaa ymmärtämään vanhaa taloa. Sillä on 150-200 vuotta historiaa tällä kivijalalla, ja hyvin pidettynä vielä toinen mokoma edessä.

2025

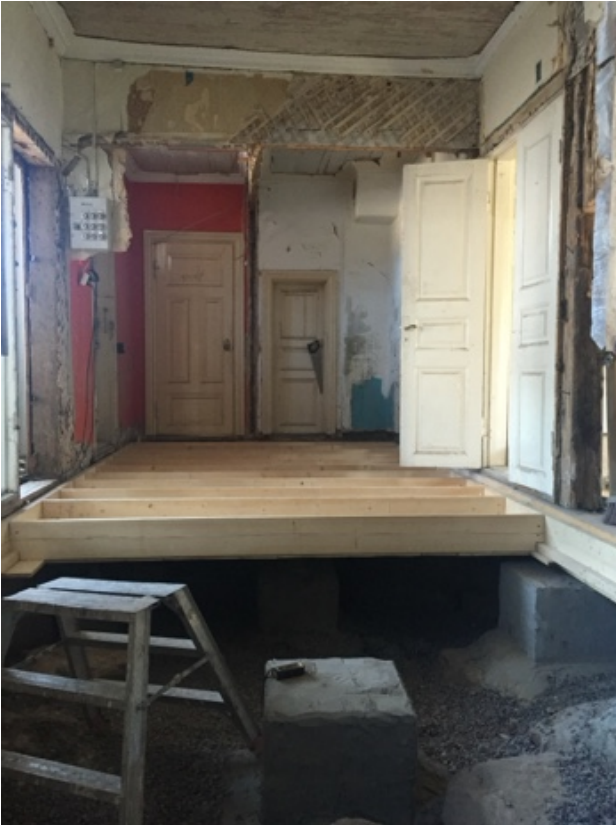
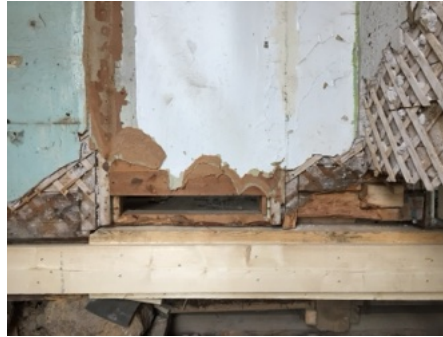
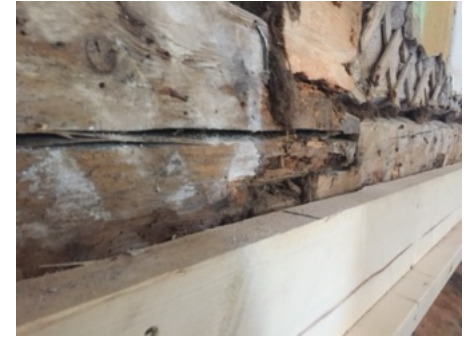
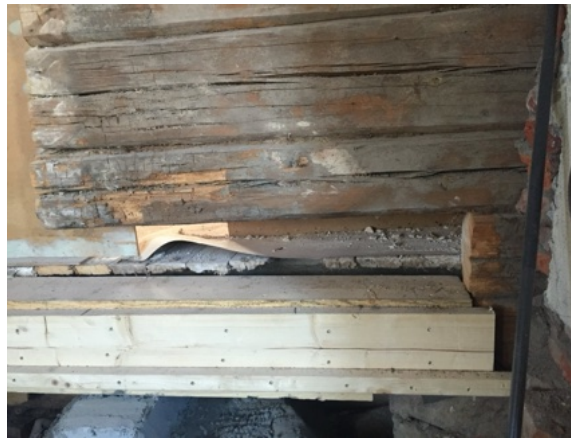
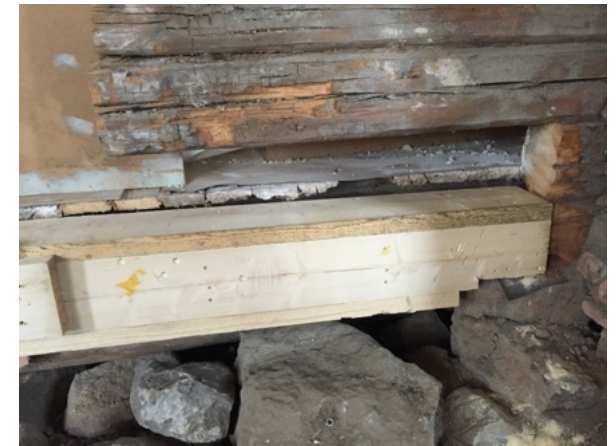
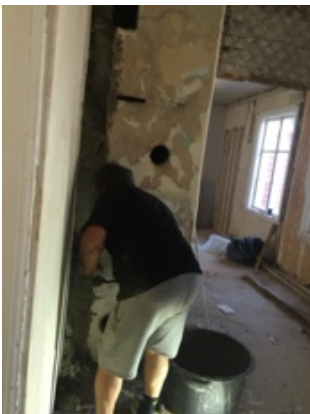
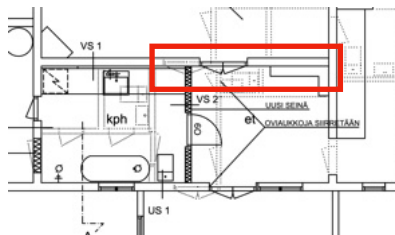
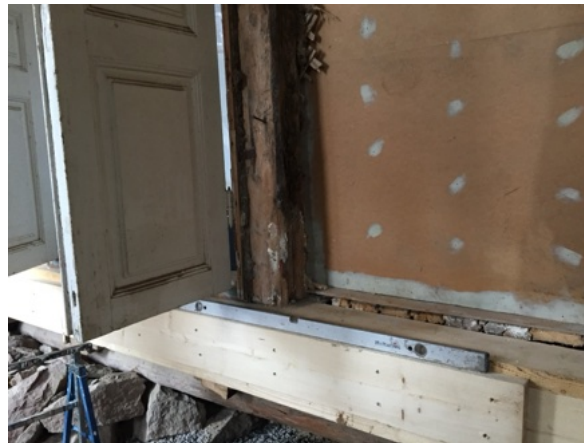
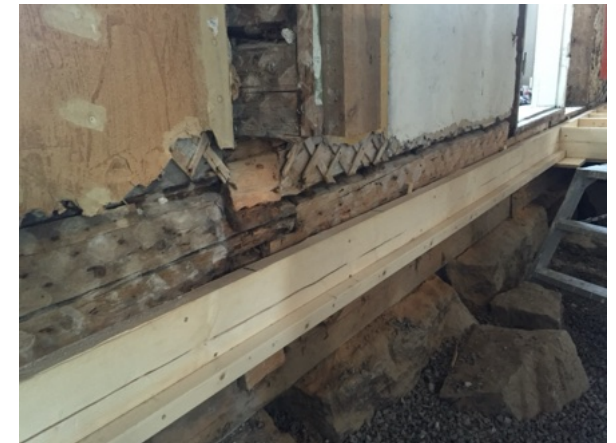
# Iso kph ja eteinen

Remontin alkaessa pahimmat vauriot löytyivät nykyisen ison kylpyhuoneen ja eteisen alta - kaikki juoksuhirret olivat lahonsyömiä ja alapohja oli osin romahtanut eteisen alta. Kaikki purettiin pois ja tilalle rakennettiin uusi lattia. Kph remontin yhteydessä siirrettiin sekä salin ovia että ulko-ovia.

Eteisessä kosteusvauriot olivat laajimmat ja koko juoksu jouduttiin vaihtamaan. Kosteus oli vaurioittanut myös olohuoneen puoleista lattiaa, josta kuitenkin uusittiin vain pala.

Luultavasti vanhan alapohjan eristeet olivat vuosikymmenten aikana kostuneet, josta jostuu varmasti havaitut vanhan, olohuoneen puoleisen alapohjan pohjalaudojen lahovauriot.

Kosteusvaurion alkuperäinen syy olivat todennäköisesti vanhat vuotaneet putket (valurautaiset).

Kylpyhuoneen alle valettiin tuhdit perustukset, jotka samalla tukivat myös salin/kph seinän alla olevaa juoksua.

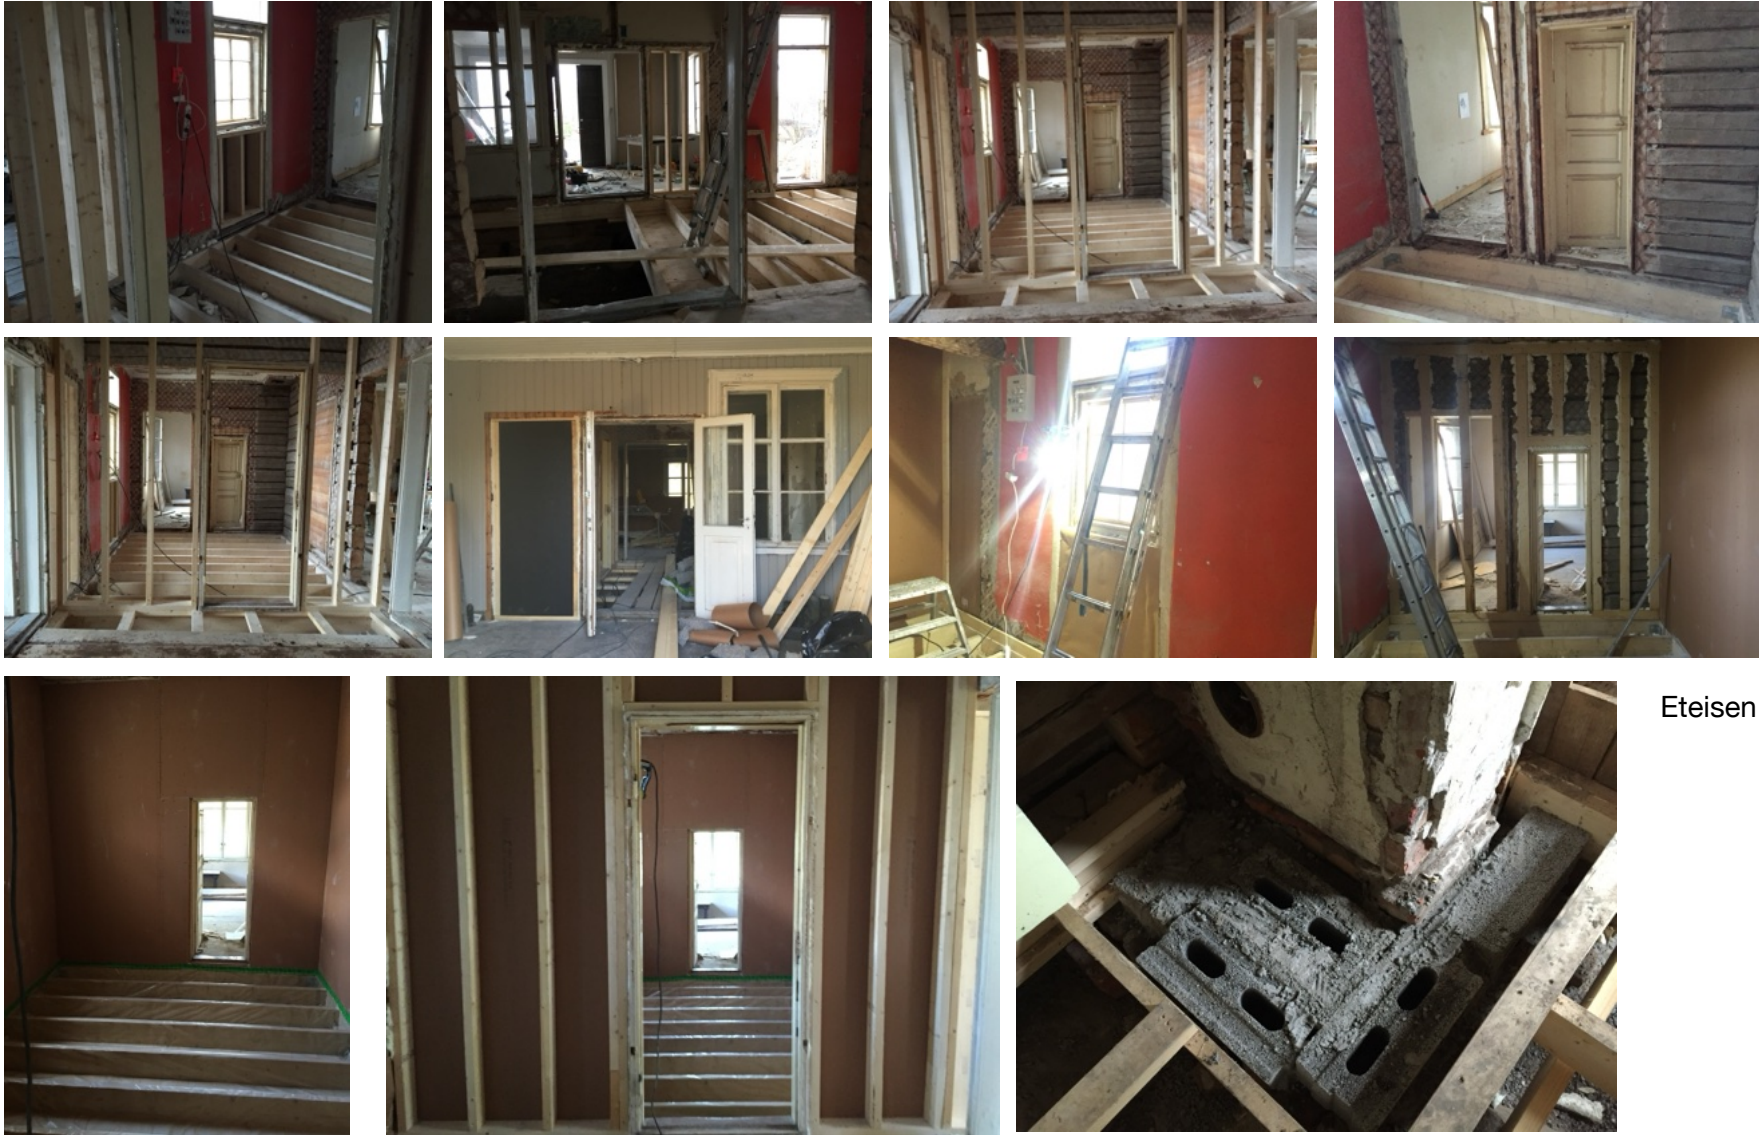
## Iso kph / eteinen (06/2015)

Eteisen muurin tuenta

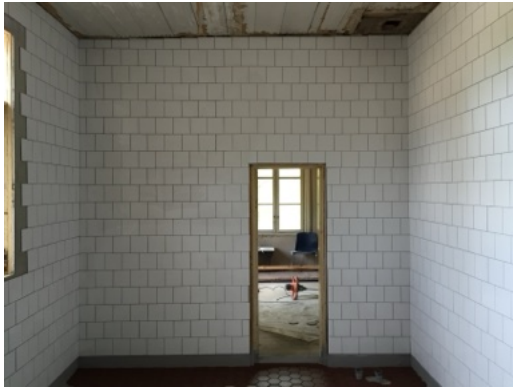
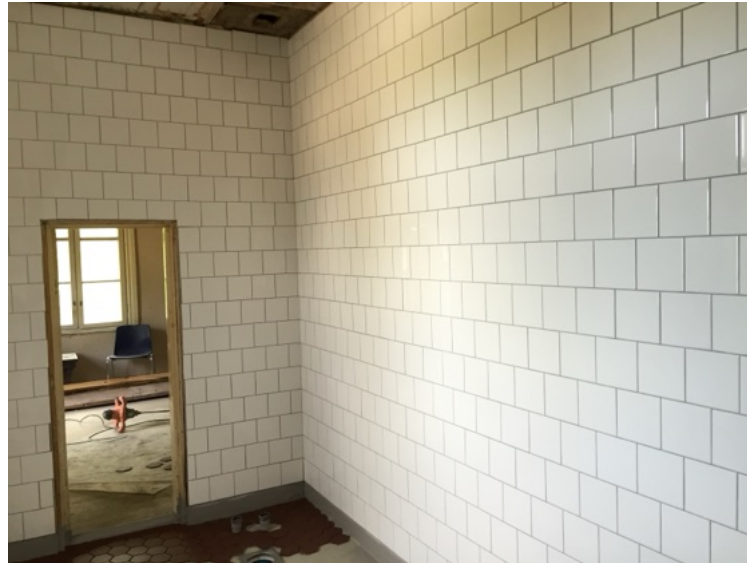
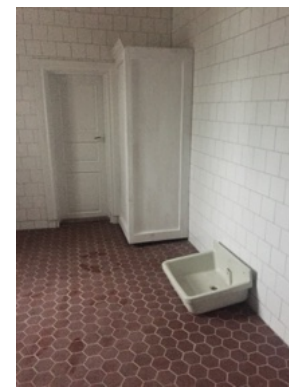
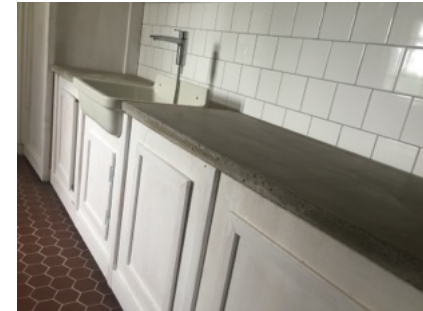
# Iso KPH (06/2015)

KPHn allas löytyi  
sattumalta, ja koko  
taso tehtiin sen  
ympäri.

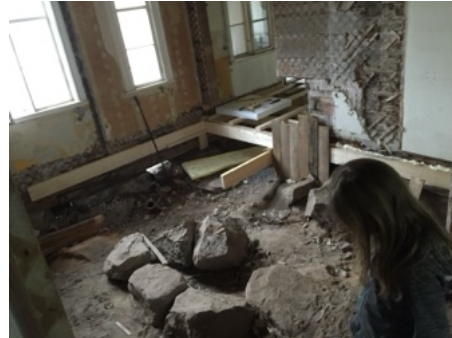
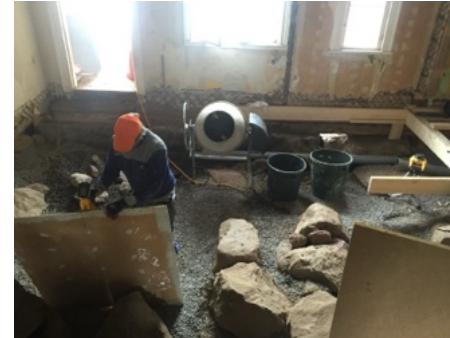
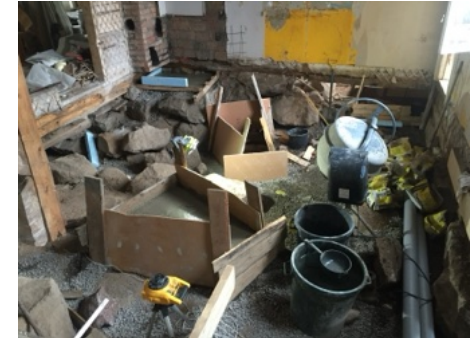
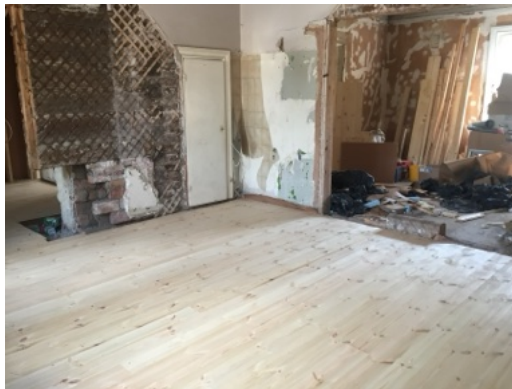
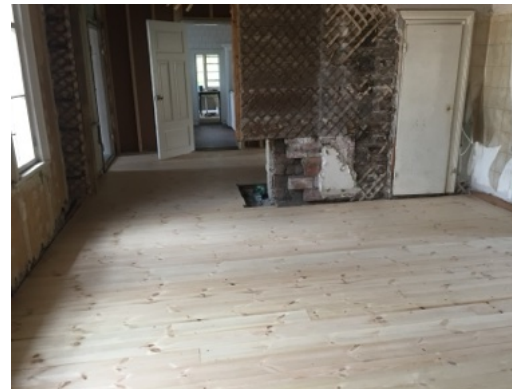
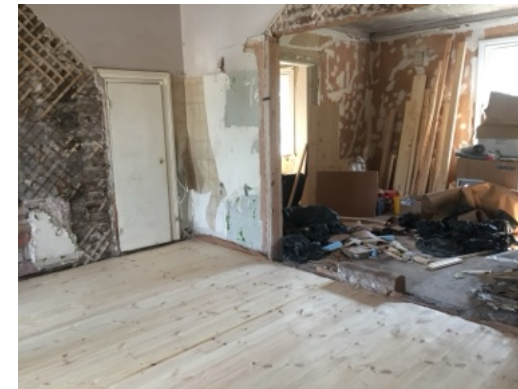
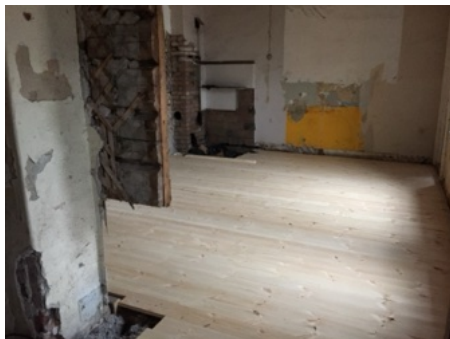
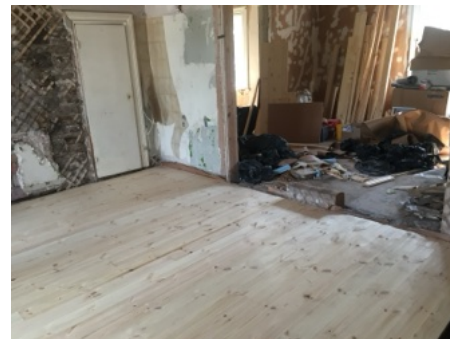
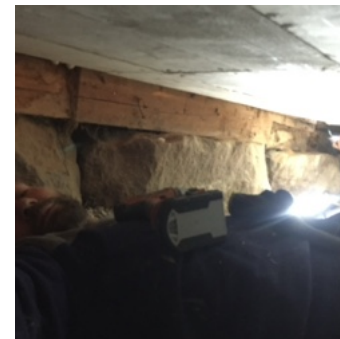
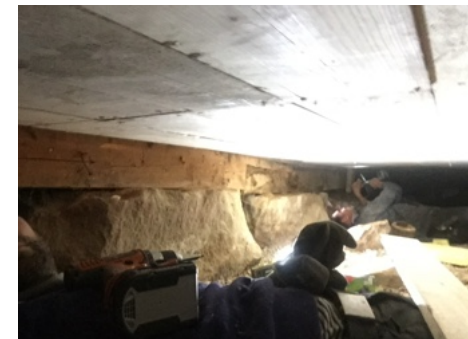
## Keittiö (07/2015)

Keittiön lattian tukien valu (vanhoja kiviä hyödyntäen). Alapohjassa on lautapohja. Kotelot on vuorattu tuulensuojapaperilla sisältä ja eristeenä on selluvilla (puhallus). Tästä vaiheesta ei ole kuvia.

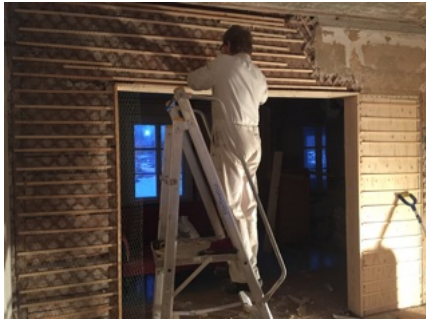
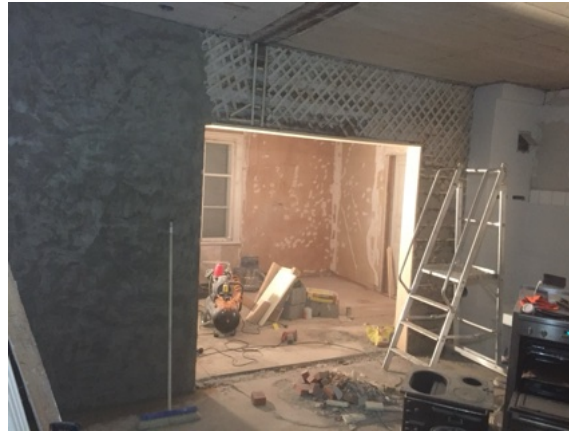
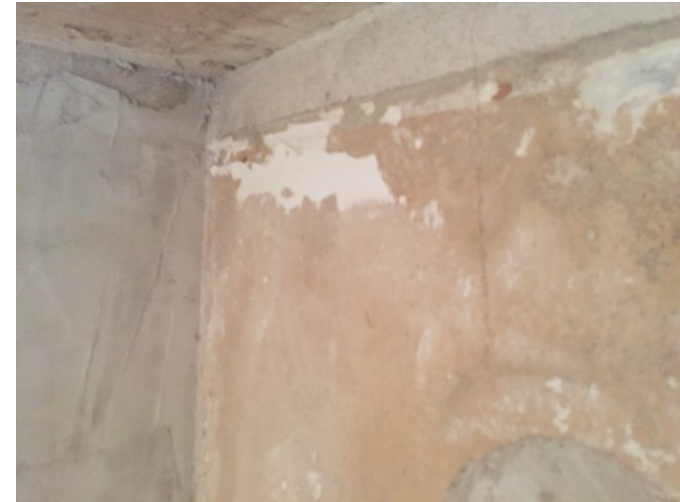
## Ruokasalin seinät (rappaus)

Salin seinän rappaus  
(kanaverkko rimoilla  
kalkkikivirappauksen sisällä)

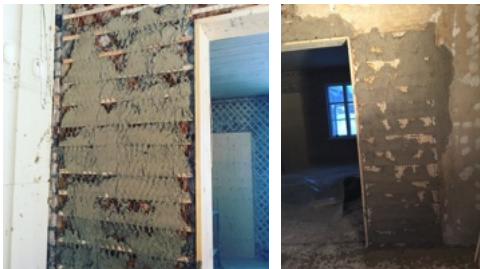
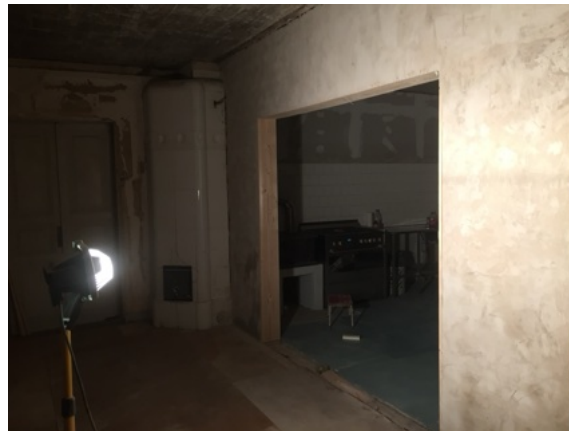
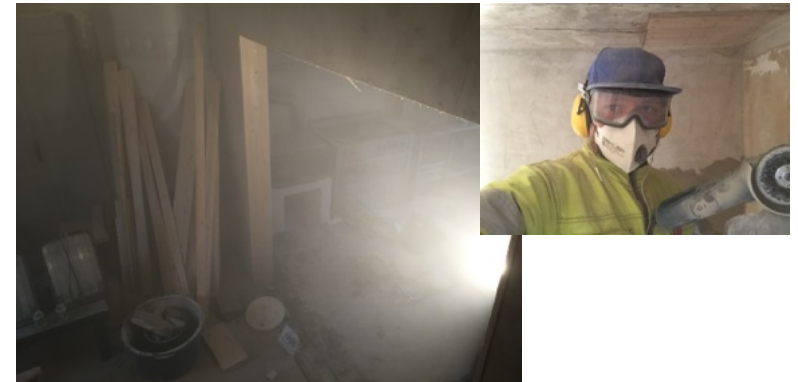
Muut ruokasalin seinät  
puhdistettiin pakkelistä  
säilyttäen vanha rappaus

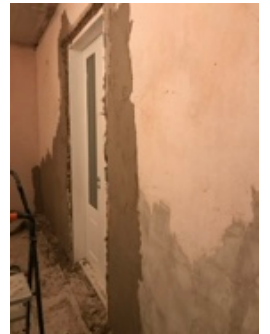
## Ruokasalin seinät (maalauk) (05/2016)

Sävyä haettiin taas, mutta tässä näkyy kuivumista. Kengittäessä vuotta myöhemmin rapkaus kärsi vaurioita, joita joudittiin paikkaamaan ja maalaamaan taas uudelleen.

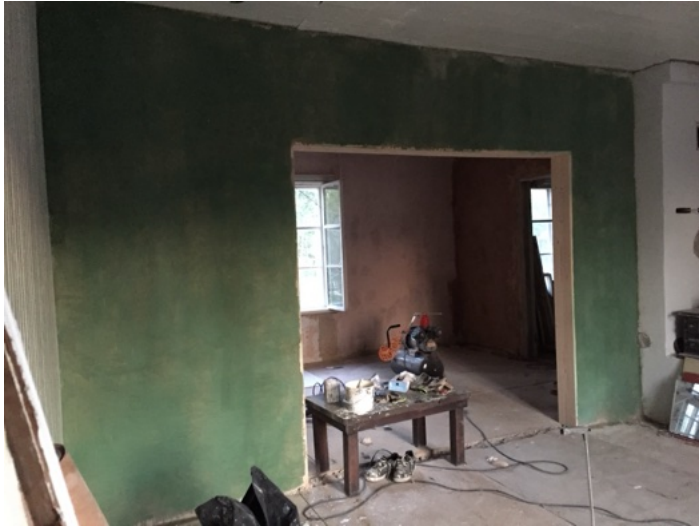
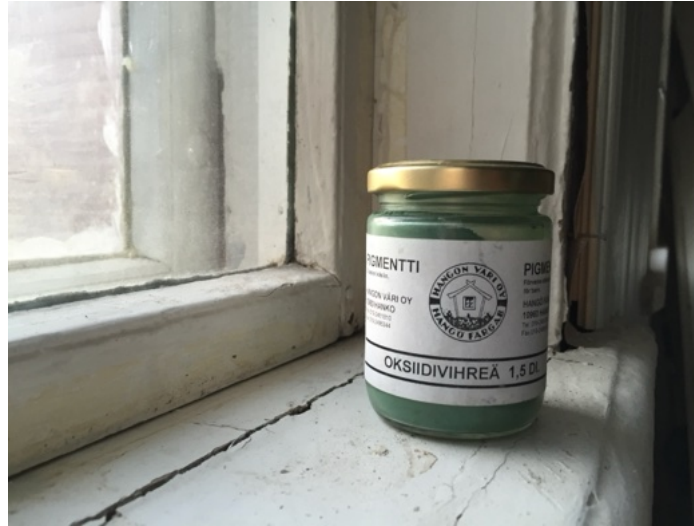
## Keittiön seinien maalaus 06/2016 (testailua vihreällä kalkkimaalilla)

Pigmenteillä tuli vähän kokeiltua, eikä sävyjä oikien opi kuin kokeilemalla.

Kalkkimaali ja kalkkirappaus tietysti kuuluvat yhteen, näyttävät hienolta ja maali sitoo rappauksen pinnan.

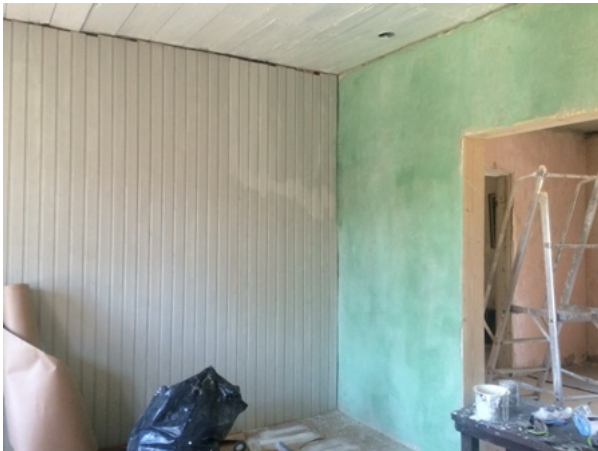
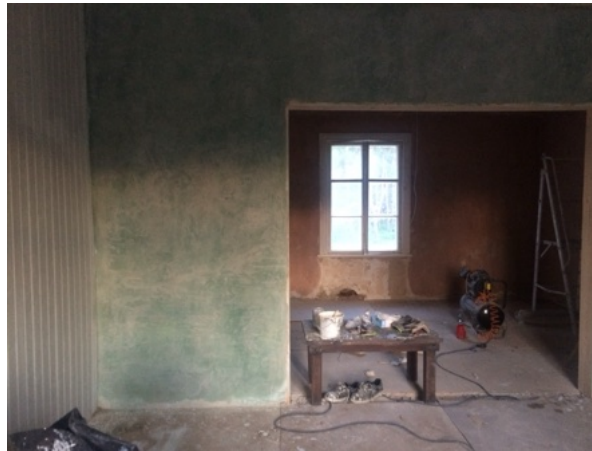
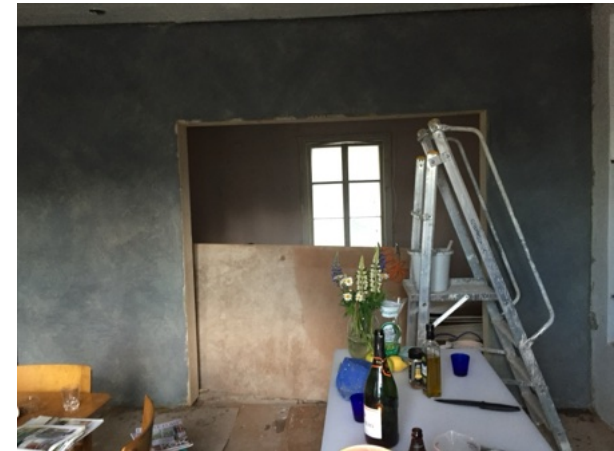
Kun epäonnistuu, voi maalata päälle, kuten tässä.

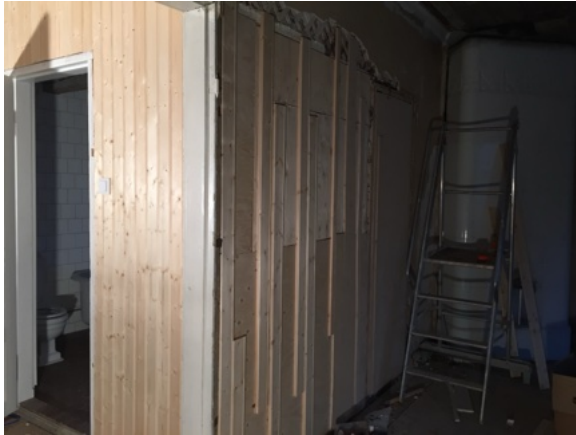
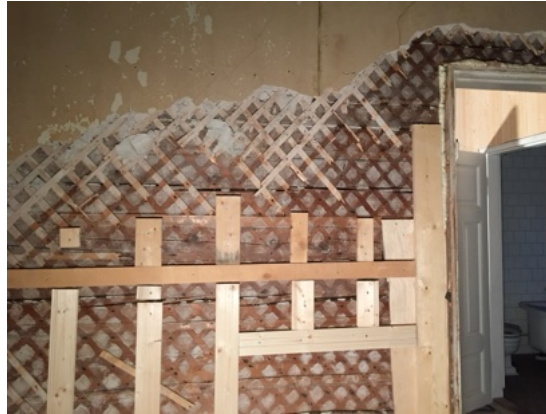
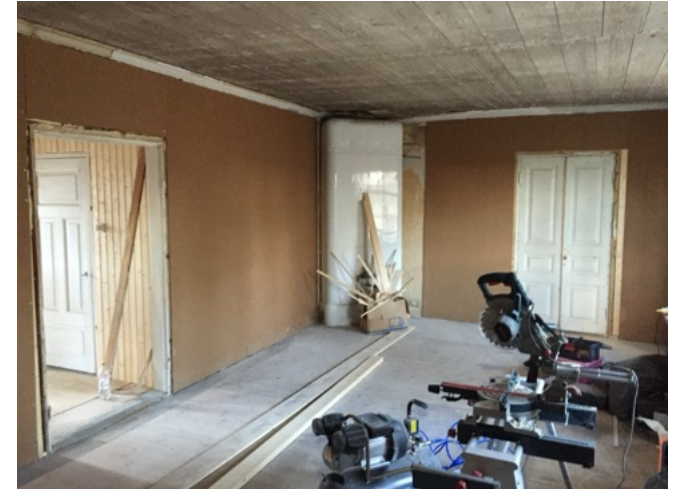
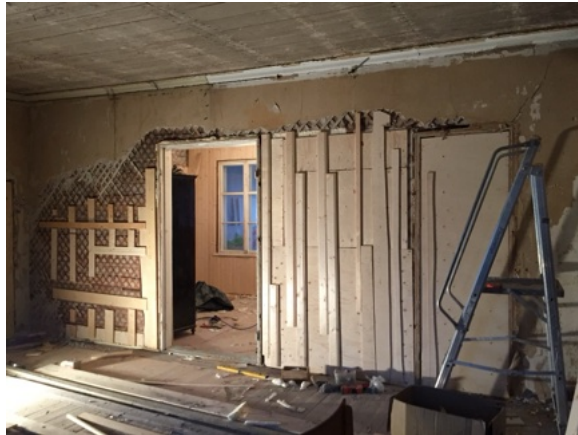
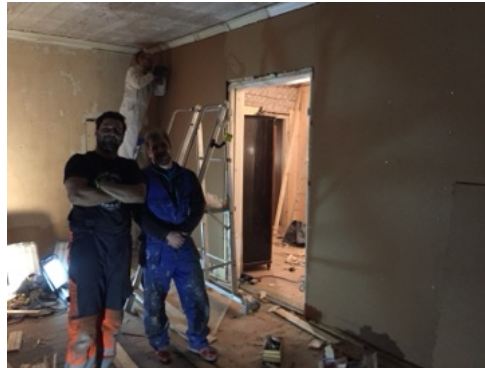
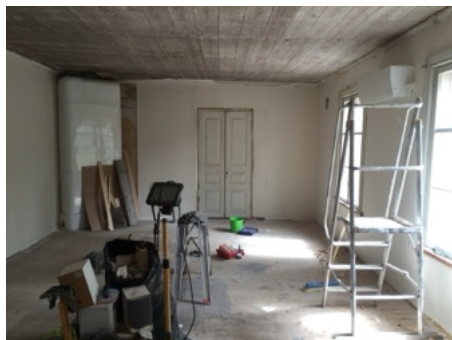
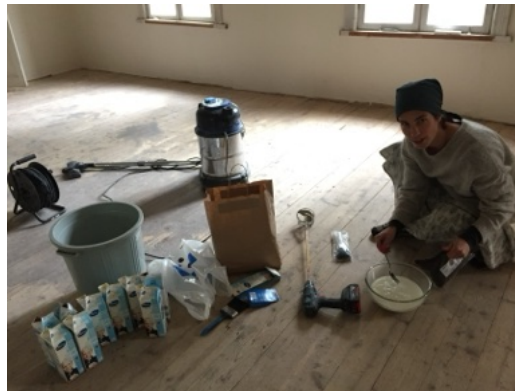
## Olohuone seinät (04/2016)

Olohuoneessa ideana oli peittää "väliaikaisesti" vaurioituneet rappaukset kuitulevyillä, rikkomatta niitä enempää, jos tuleva sukupolvi haluaa ne sieltä ennallistaa.

Ikkunaseinällä oli vanhat kuitulevyt. Kuitu alunperin tapetoitiin makkulapaperilla ja maalattiin jollain maitomaalilla.

Lopulta muutama vuosi myöhemmin päätettiin kuitenkin tapetoida.

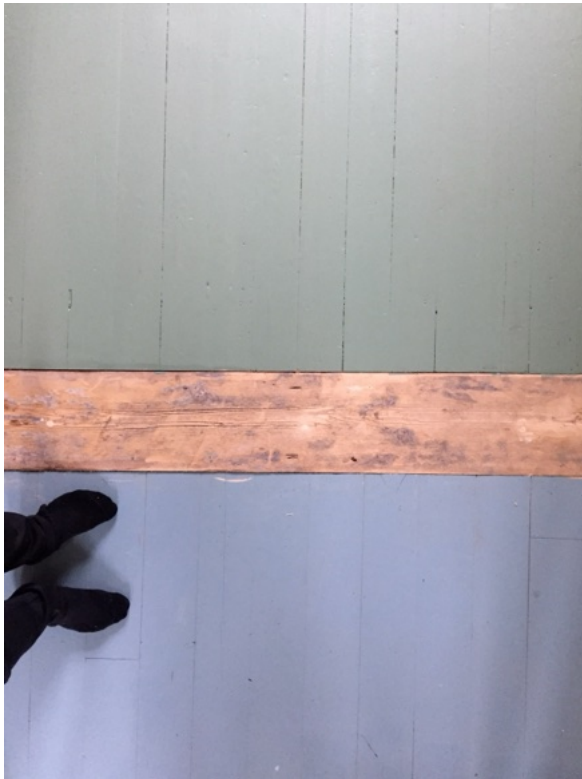
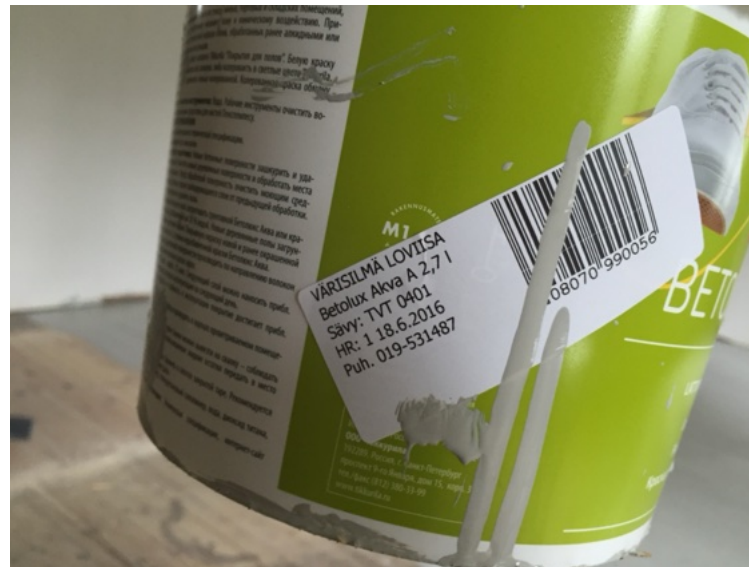
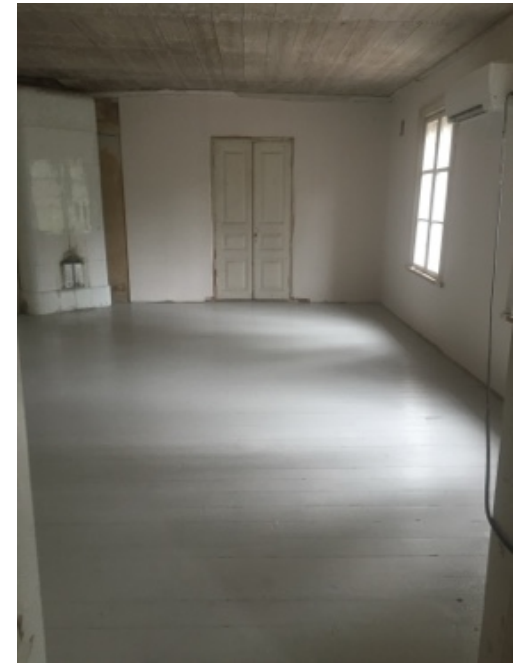
## Lattiamaaaleista (06/2016)

Sävyt löytyvät jostain kuiteista, mutta Betolux Akva on pettymys. Keittiössä 3 kertaa maalattu öljymaali, mutta ruokasali, eteinen ja vierashuone (kph:n vieressä), lattiat kiireen vuoksi maalattiin Betoluxilla, joka pitävyys on huononlainen vanhassa lattiassa. Myös punainen sali ja kaikki lattiat sillä puolella on maalattu öljypohjaisilla maaleilla.

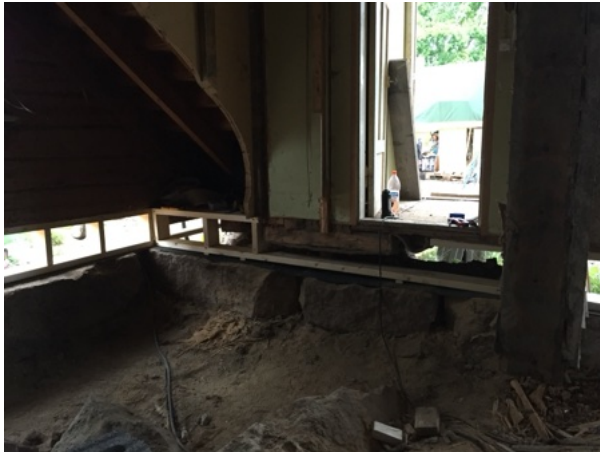
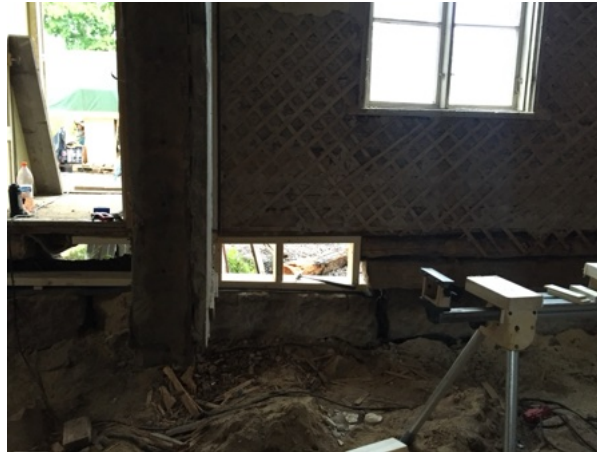
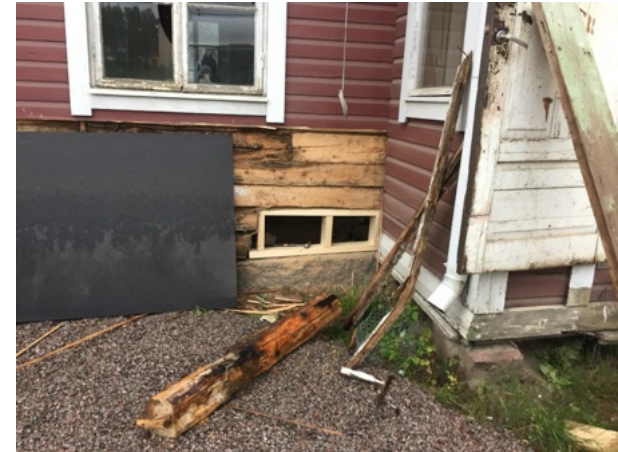
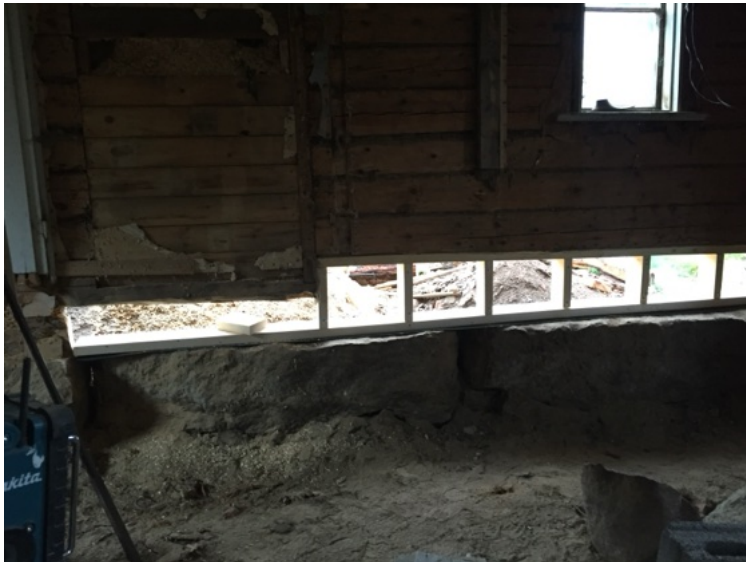
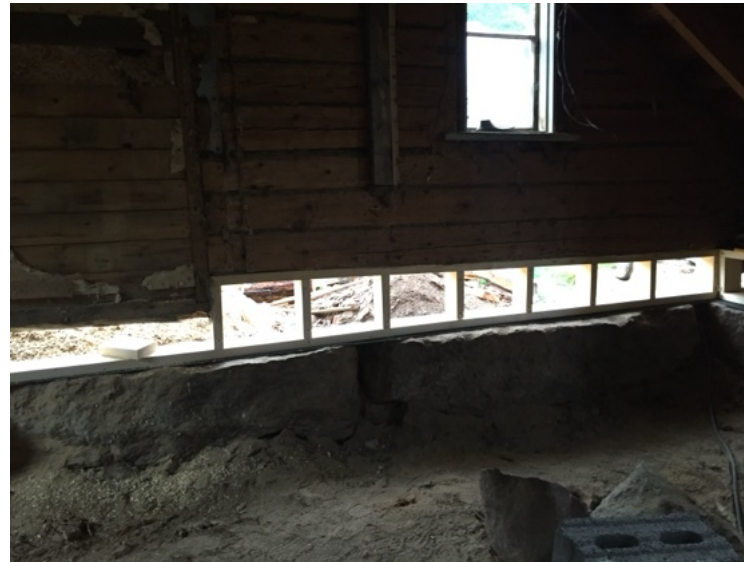
## Nurkan kengitys (04/2016)

Totuuden nimissä tämä on kaikista korjaustoimenpiteistä se, joka vähän jäi kaduttamaan; ettei tässä käytetty oikeaa hirttä ja pyydämme sitä anteeksi tulevilta sukupolvilta.

Rakenteena se on kuitenkin yhtäkestävä kuin hirsi ja seinä ei ole näyttänyt mitään painumisen merkkejä 9 vuoden

Nurkan kengitys tehtiin metritavaralla kuvien mukaisesti. Kennot on täytetty selluvillalla ja paperoitu.

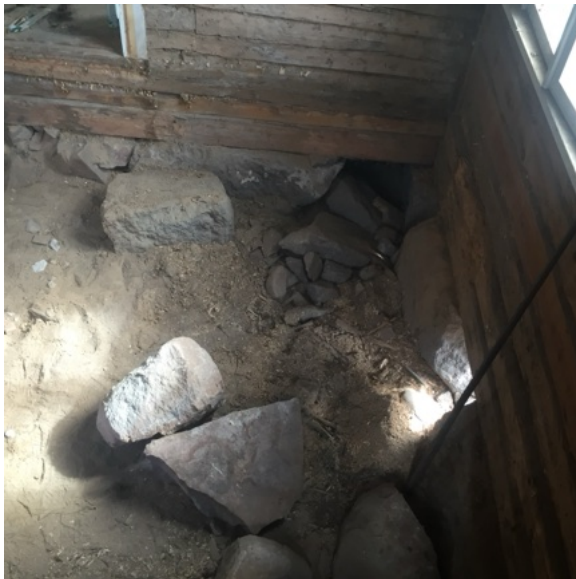
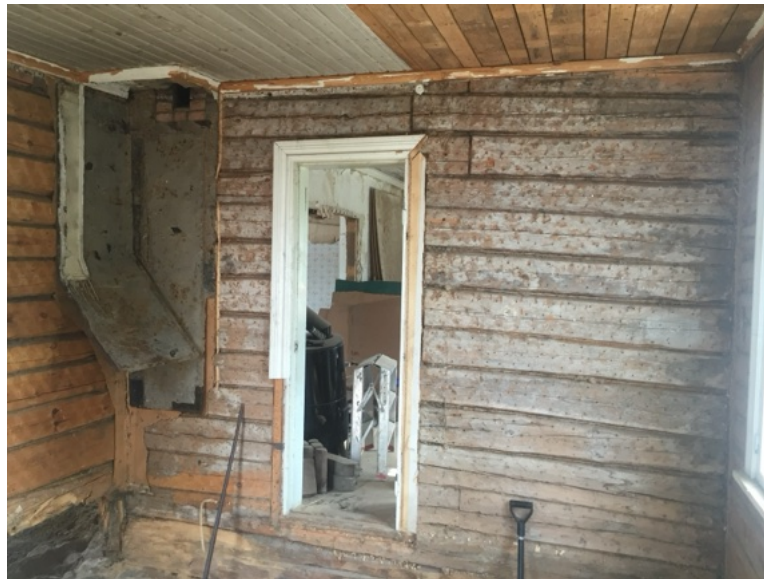
Kaikkialle, minne johtivat vanhat alapohjassa kulkeneet vesiputket (varmasti edellisen alapohjaremontin jäljiltä 1918) oli pahoja lahovaurioita, varmasti vuosikymmenien ajalta.

Samalla kun lattiaa uusittiin, rossipohjaa syvennettiin, verstaan kohdalta vähiten.

Alapohja on kaikkialta toteuttu samalla tavalla (valitettavasti vain yksi kuva löytyi), eli juoksujen alla on lautapohja, kotelot on vuorattu paperilla ja eristeenä käytetty puhallusselluvillaa). Alapohjan ahtauden takia vanhalla puolella on käytetty paperia tuulensuojalevyjen sijaan alapuolella.

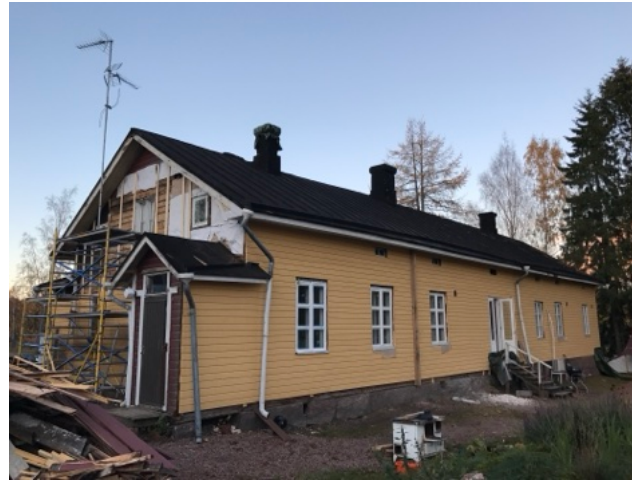
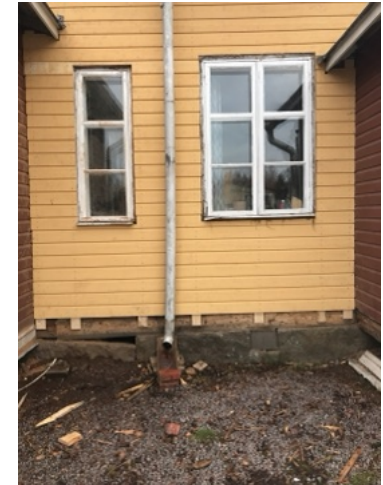
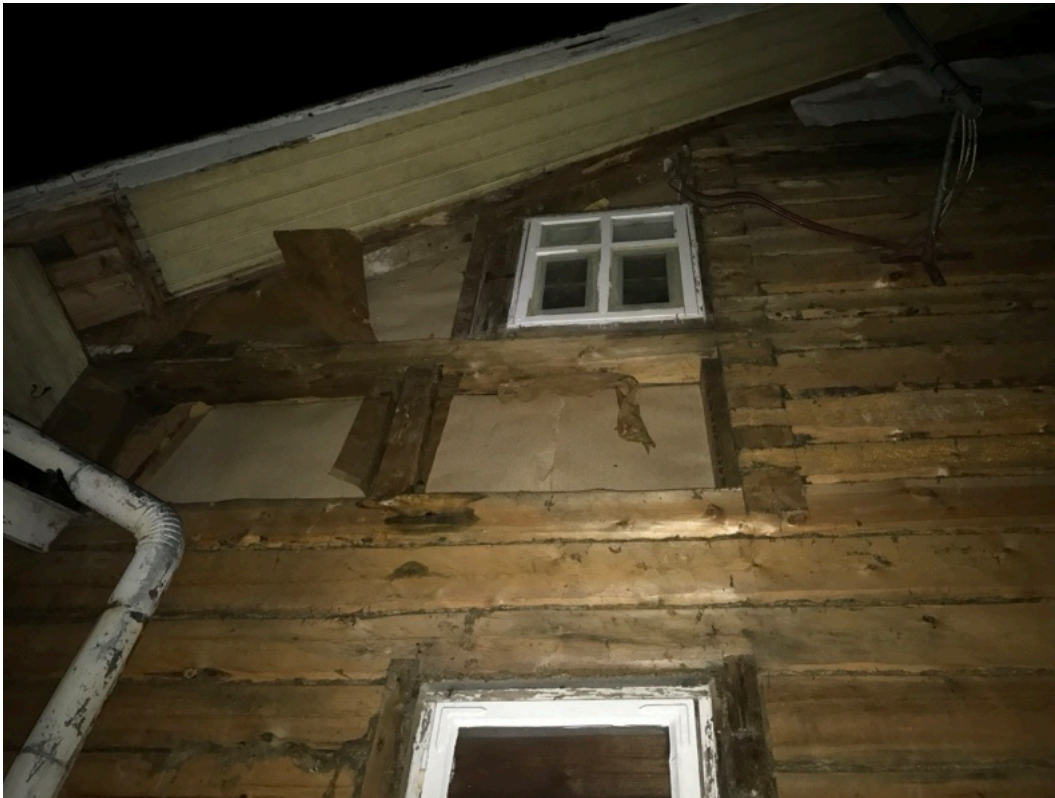
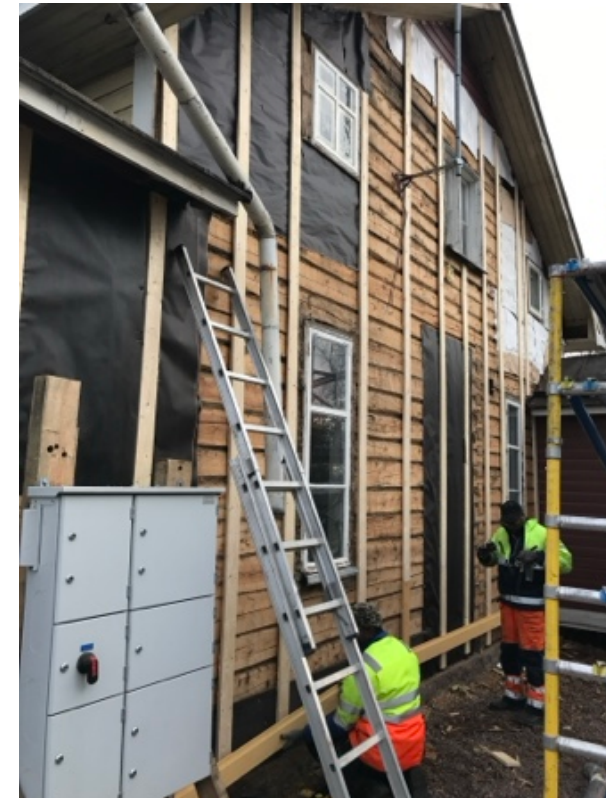
## Uusi vuorilaudoitus (08-09/2017)

Keittiön ikkunan alla alimmassa hirressä oli pehmeyttä, joka jätettiin korjaamatta, siinä oli vana paikka ulkopuolella ja oli toisaikainen. Syy huonossa sadevesien johtamisessa (ränni oli ollut rikki varmasti vuosikymeniä).

Vuorilaudoitus samana syksynä, hirsien ja laudoituksen välissä on ilmarako. Lopulta päätettiin olla käyttämättä levytystä, koska se olisi entisestään pullistanut laudoitusta ja haluttiin varmistaa ilmaraon toimivuus. Hyvin on lämpö silti pysynyt sisällä. Seinissä olevien vanhojen aukkojen kohdalla käytettiin tuulensuojapaperia.

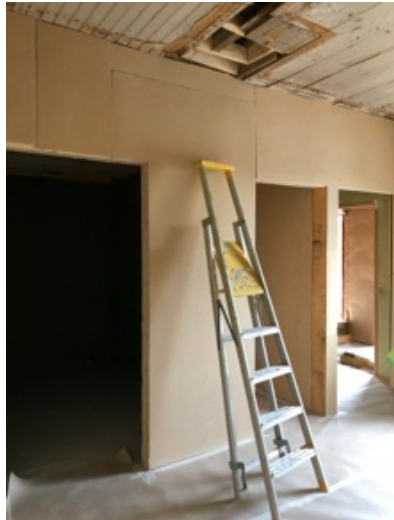
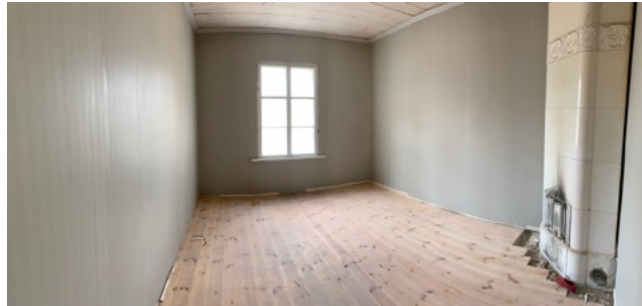
## Vanhan puolen makuuhuone ja “välihuone”

Välihuoneen ja makuuhuoneen välinen seinä on kevytrakenteinen. Tällä puolella lattiat on maalattu öljymaalilla (löydän tästä dokumentaation)

Porraskäytävä, jossa tukittiin vanhat ovat, eristettiin parhaamme mukaan.

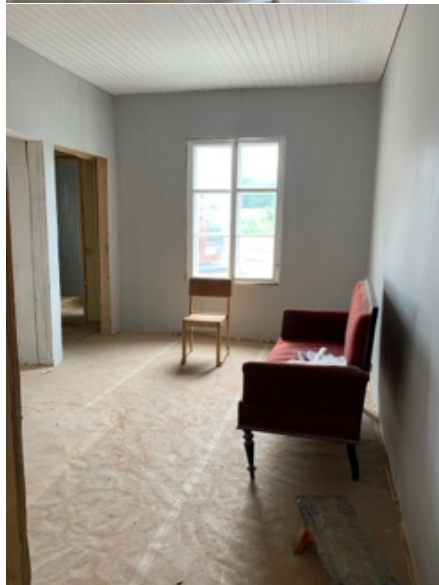
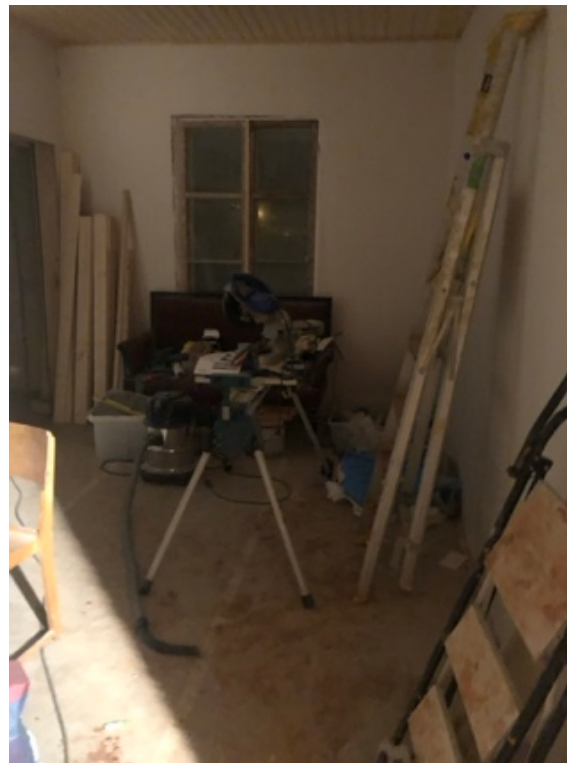
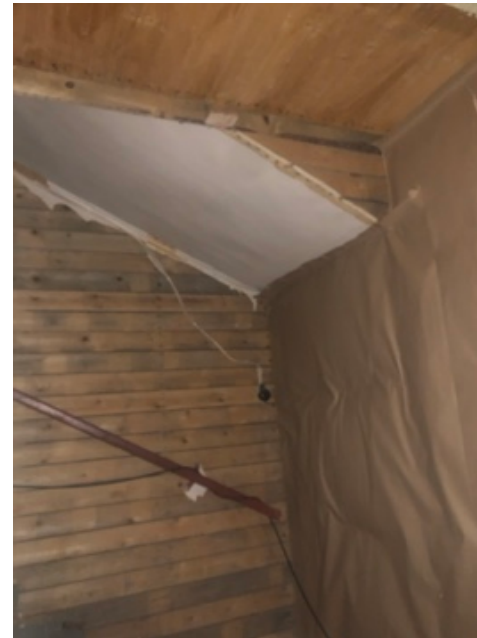
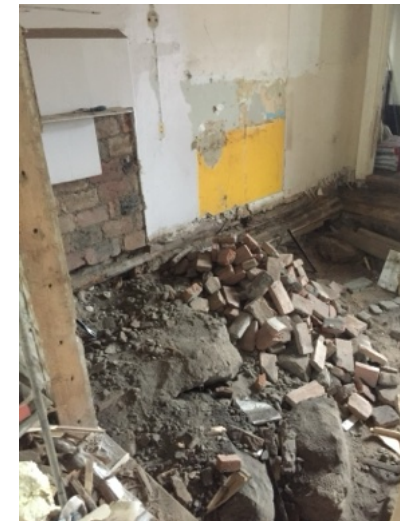
Välihuoneesta on purettu vanha tulisija, ja piippu laskeutuu suoraan katolta. Koska piippu on katkaistu laskeudu alas asti, pitäisi se miettiä tarkkaan ennen yläkerran tulisijan käyttöönottoa. Piippu on ollut huonosti peitetty ylhäältä pari vuotta sitten, ja sadevesi valui sitä pitkin lattialle asti (jäljet tapetissa 2025 näkyvissä).

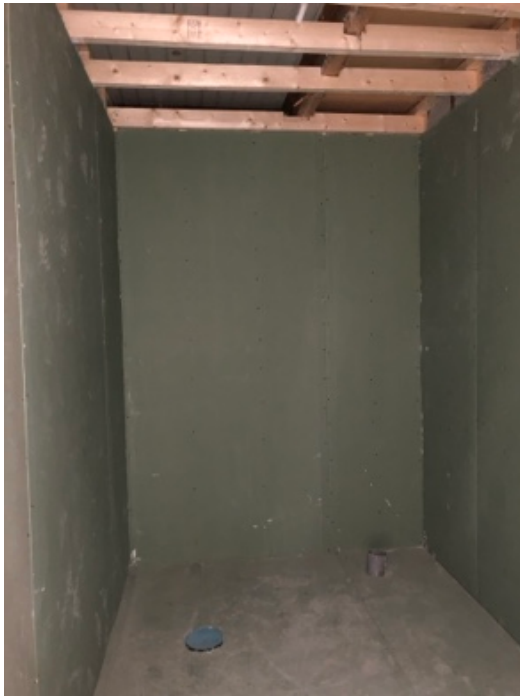
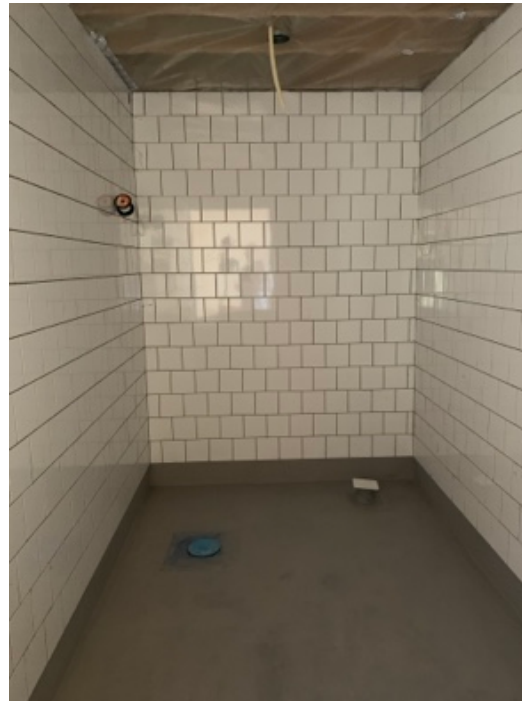
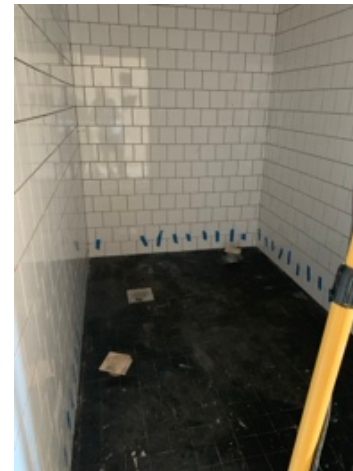
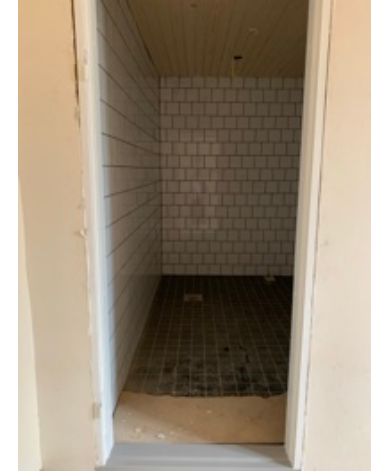
## Pikku KPH (09/2018-08/2019)

Pikkukylppäriin vaiheista löytyy valitettavasti todella vähän kuvia.

Sen alapohja on kevyempi kuin isossa, mutta alla on betoniharkot ja ruuvituet, jonka päällä lattiakotelo on. Materiaaleista löytyy kuiteista merkit.

Takaseina on reilusti irti hirsiseinästä, joka verstaan puolelta hyvin näkyykin.

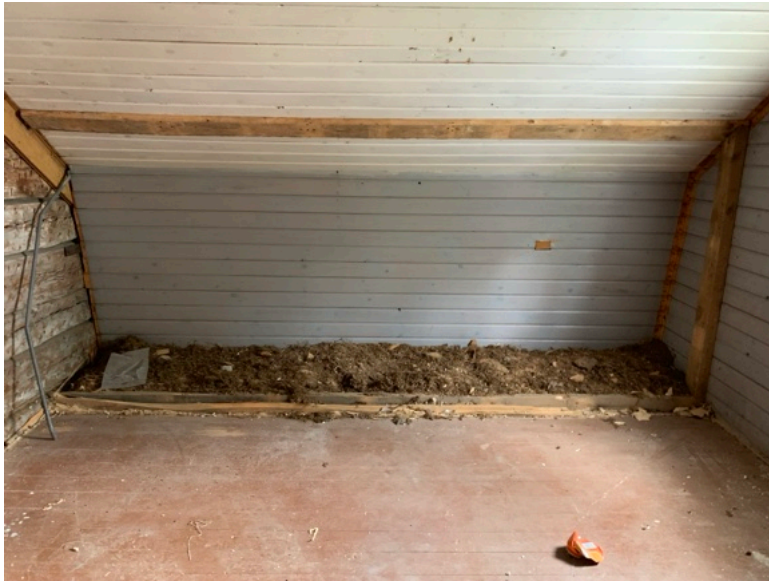
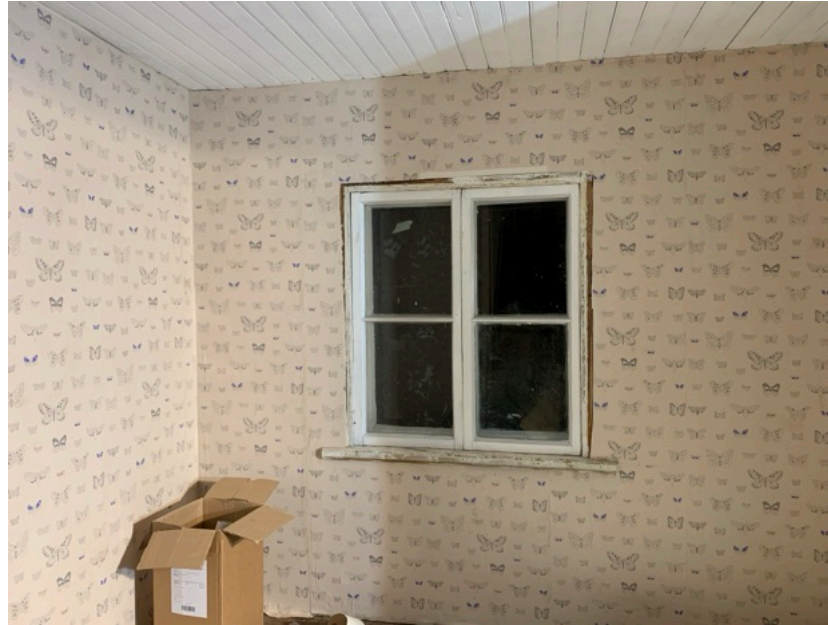
## Yläkerran huoneet (remontoitu 09/2019)

Huone oli aiemmin kylmänä varastona. Ollut nyt lastenhuoneena ja työhuoneena.

Vanha minipönttis on purettu, porinmattia ei ole kytketty, eikä sitä voi kytkeä piippuun ennen piipun tarkistusta (piippua ei tuettu alhaalta).

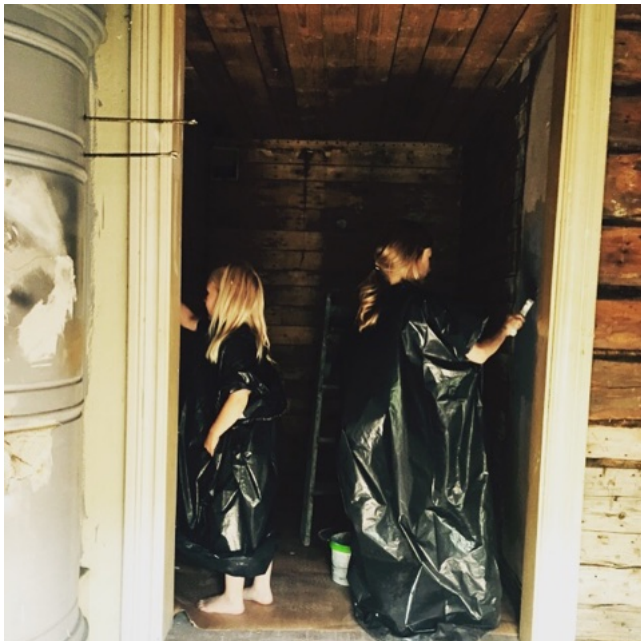
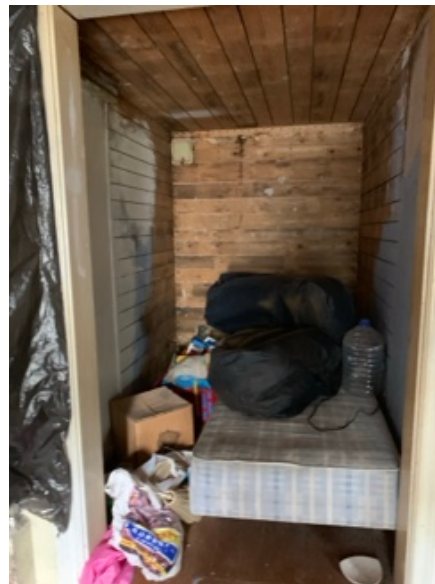
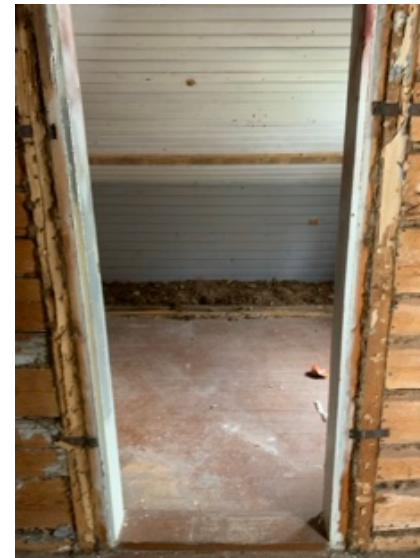
Piian huone vintin toisessa päässä on remontoimaton, siellä on toimiva minipönttis ja hienot tapetit.

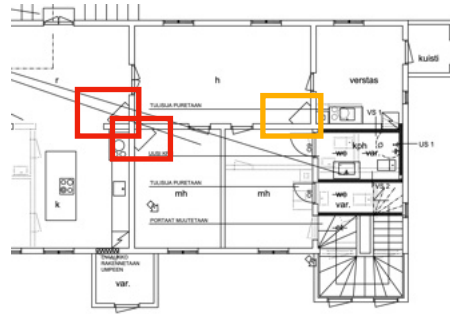
## Tulisijat (2021-22)

Kokonaan uusittu (kaakelit vanhat)

Puoliksi uusittu,

Kaksi muuta kaakeliuunia ja makuuhuoneen pönttis alkuperäiskunnossa, toimii hyvin.
