**Tähän dokumenttiin on koottu tehtyt ja suunnitellut muutokset, sekä kaikki relevantit kuvat peruskorjauksesta.**

Tämän dokumentin tarkoitus on antaa ostajille hyvä käsitys talon kunnosta ja tehdyistä korjauksista, antaa näkyvään tulevien vuosikymmenien korjaustarpeisiin ja auttaa ymmärtämään vanhaa taloa. Sillä on 150-200 vuotta historiaa tällä kivijalalla, ja hyvin pidettynä vielä toinen mokoma edessä.

2025

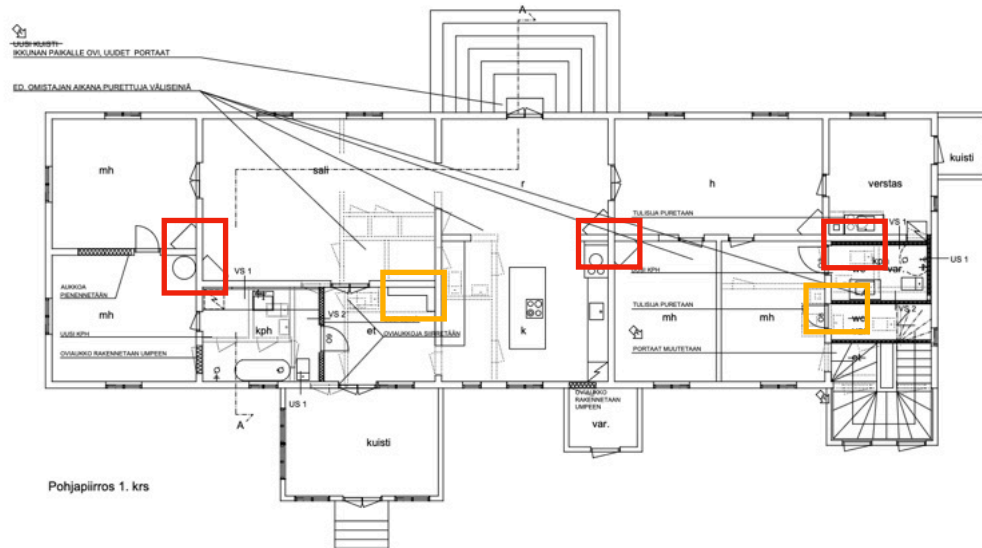
# Piiput, rännit ja katto

Käytössä (käytetyt hormit on massoitettu)

Katon kunto pitää ostajan tsekata, ei havaittuja vuotoja. Tikkaiden kohdalla pelti on revennyt reunasta ja olisi hyvä paikata, ettei vaurioita lapetta.
